## דו"ח הערכת סיכונים עבור מבנים בהם אסבסט

- 1.1. שם האתר: הטכניון – מכון טכנולוגי לישראל
- 1.2. בנייני עזר: בניין הסנאט, מרכז מחשבים, מחסן הרכש, בימ"ל אב"ת
- 1.3. כתובת: קרית הטכניון, חיפה
- 1.4. איש קשר: מר אריה כהן, מהנדס יחידת הבטיחות וממונה בטיחות בעבודה, רפרנט תחום אסבסט, יחידת הבטיחות ופיקוח סכנות קרינה (קורס סוקרי אסבסט 1/2015 מטעם המכון הישראלי ללימודי הסביבה)
- 1.5. מהות המבנה: אחזקה ותשתיות
- 1.6. סיבת ביצוע הדו"ח: בדיקה תקופתית
- 1.7. תאריך ביצוע הבדיקה/סיור: 2022
- 1.8. סקר קודם: אוקטובר 2021
- 1.9. שם המפקח, מבצע הבדיקה/סיור: מר אריה כהן, מהנדס יחידת הבטיחות וממונה בטיחות בעבודה, רפרנט תחום אסבסט, יחידת הבטיחות ופיקוח סכנות קרינה (קורס סוקרי אסבסט 1/2015 מטעם המכון הישראלי ללימודי הסביבה)
- 1.10. משתתפים נוספים: אחראי בניינים, בבניין הסנאט – מר גרגורי לכט

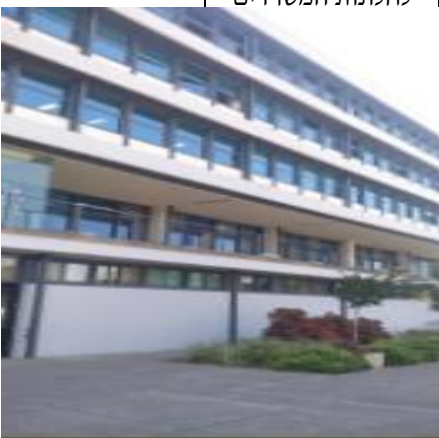
הנחיות טיפול ותחזוקה	שברי לוחות	מצב הלוחות: - תקין, צבוע - שלם, לא צבוע - סדוק - שבור	רטיבות בתוך המבנה	מיקום במבנה	מגע בין האסבסט לחלל המבנה	מופע האסבסט	מטרת המבנה המכיל אסבסט	#
לא נדרש	לא אותר	שלם, לא צבוע: - בצידו הפנימי מכוסה בגבס - בצידו החיצוני מכוסה בוזוכית	אין

מחיצות מתחת לחלונות המשרדים	אין (חתום מ-2 צדדיו: - בחלקו החיצוני - זכוכית; - בחלקו הפנימי - גבס)	1.1 אסבסט- צמנט 1.2 רכיבים פנימיים 1.3 מחיצות מתחת לחלון	בניין הסנאט, #220	1
פונה, אוקטובר 2022	לא אותר	תקין, צבוע

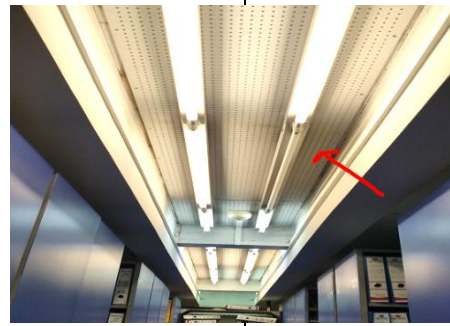
אין	חדרים צפוניים, קומות #1 + #2, קירות סמוכים לחלונות	קיים: בתקרת החדר	2.1 אסבסט- צמנט 2.2 מחיצות קיר ברוח בין קיר בטון לחלונות	בניין הסנאט, #220	2

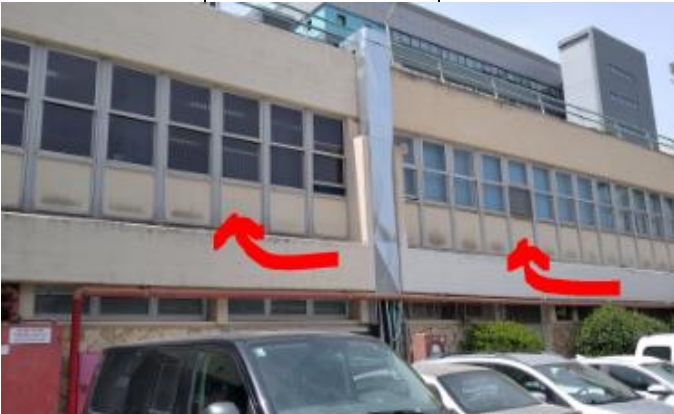
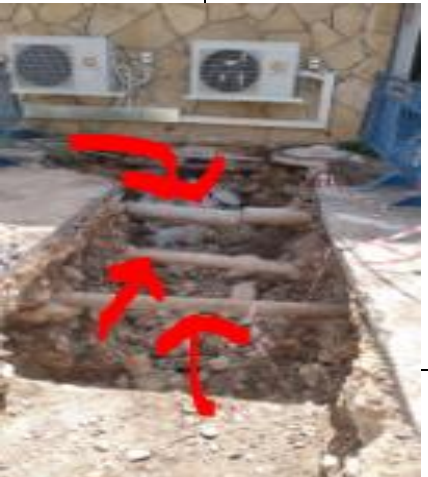
הנחיות טיפול ותחזוקה	שברי לוחות	מצב הלוחות: - תקין, צבוע - שלם, לא צבוע - סדוק - שבור	רטיבות בתוך המבנה	מיקום במבנה	מגע בין האסבסט לחלל המבנה	מופע האסבסט	מטרת המבנה המכיל אסבסט	#
לא נדרש	לא אותר	תקין, צבוע	- חלק פנימי - מכוסה - חלק חיצוני - צבוע	בצד הצפוני של הבניין	אין מגע: חתום בגבס	3.1 אסבסט-צמנט 3.2 מחיצות מתחת לחלונות	מרכז המחשבים 560#	3
לא נדרש: קבור באדמה	לא אותר	שלם, לא צבוע	חיצוני - בקרקע	מחוץ למבנה	ללא מגע	4.1.1 אסבסט-צמנט 4.1.2 מתחת לאספלט חיצוני 4.1.3 צנרת ביוב	מרכז המחשבים 560#	4

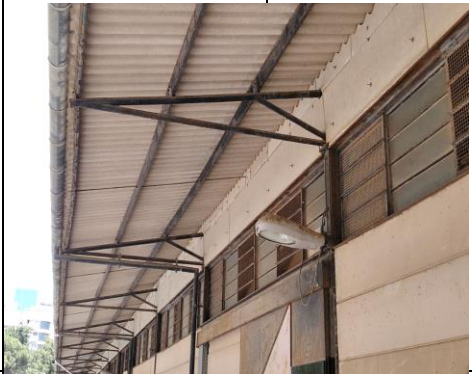
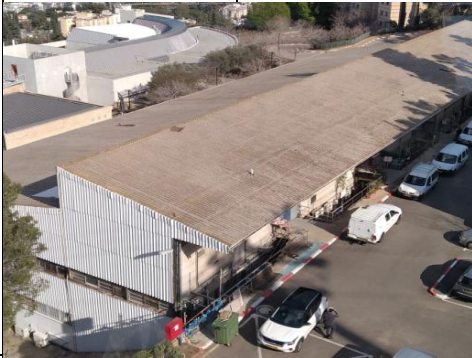
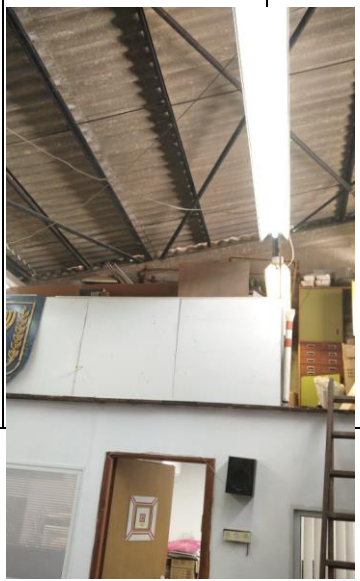
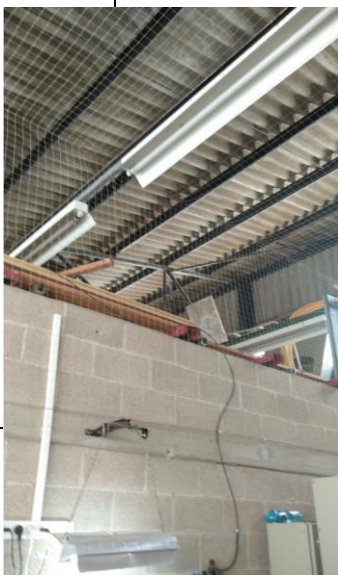
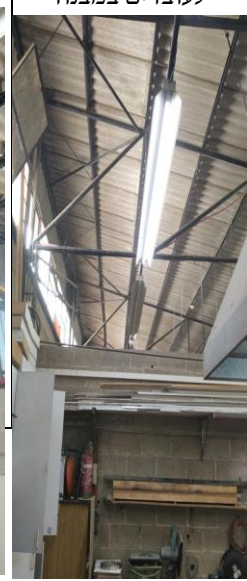
#	מטרת המבנה המכיל אסבסט	מופע האסבסט	מגע בין האסבסט לחלל המבנה	מיקום במבנה	רטיבות בתוך המבנה	מצב הלוחות: - תקין, צבוע - שלם, לא צבוע - סדוק - שבור	שברי לוחות	הנחיות טיפול ותחזוקה
5	מחסן הרכש	5.1 אסבסט- צמנט 5.2 גג	ללא מגע	גג + קירות, קומה תחתונה	אין	שלם, לא צבוע	לא אותר	לא נדרש
6	מחסן הרכש	6.1 אסבסט- צמנט 6.2 גג בימ"ל אב"ת	קיים: תקרה חשופה לעובדים במבנה	גג + קירות	קיימת: חיצוני	שלם, לא צבוע	לא אותר	<p>6.1 נדרשת צביעה פנימית + חיצונית של כל המבנה</p> <p>6.2 בבדיקת הרחפת סיבי אסבסט, נמצא שהמקום מותר לאיכלוס, למרות מציאות סיבי אסבסט בדגימה בגבולות המותר</p> <p>6.3 מותקנות כרגע תקרות תותבות פריקות &lt; לאחר התקנתן יתבצע נקיון נוסף &lt; ובדיקת הרחפת סיבי אסבסט נוספת &lt; במידה ויימצאו סיבי אסבסט נוספים במקום, יחידת הבטיחות תמליץ על פינוי המבנה</p>

4.5 סדר עדיפות צביעה ייקבע לפי מידת איכלוס ותקינות האסבסט צמנט שבמקום. לפיכך מומלץ מומלץ לצבוע לפחות את חלקה הפנימי של התקרה במחסן הרכש באזור

העבודה, לאחר הצביעה יש לבצע דיגום חוזר לשלילת המצאות סיבי אסבסט בחלל האוויר.

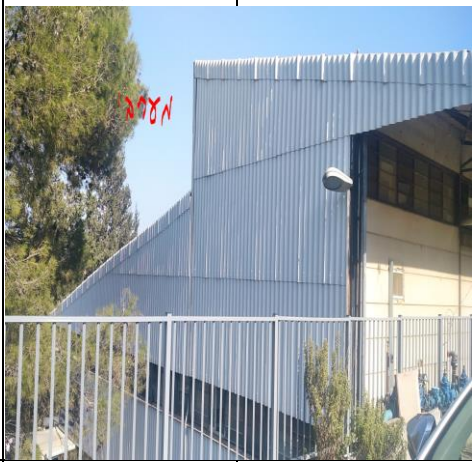
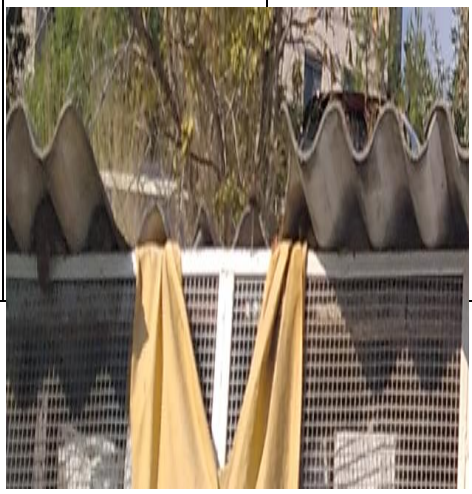
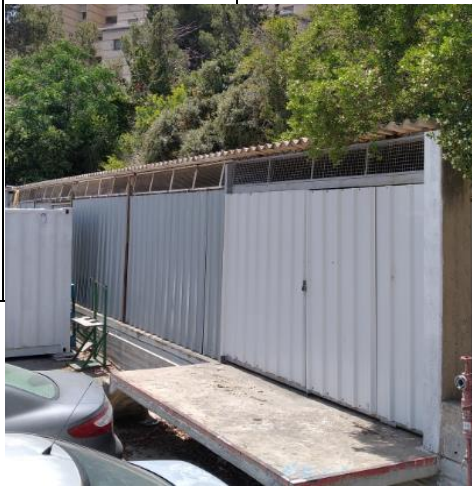
#	מטרת המבנה המכיל אסבסט	מופע האסבסט	מגע בין האסבסט לחלל המבנה	מיקום במבנה	רטיבות בתוך המבנה	מצב הלוחות: - תקין, צבוע - לא צבוע - סדוק - שבור	שברי לוחות	הנחיות טיפול ותחזוקה
7	מחסן הרכש	7.1 אסבסט- צמנט 7.2 קיר	ללא מגע	קיר מערבי וקיר מזרחי	קיימת: חיצונית	תקין, צבוע	לא אותר	7.3 קיר מזרחי – פורק ופונה 7.4 קיר מערבי - נצבע
8	מחסן לגלילי גזים בסמוך למחסן הרכש (חלק תחתון, צד מזרחי)	8.1 אסבסט- צמנט 8.2 גג	ללא מגע	גג	חיצוני	- סדוק	פחות משליש	נדרש פינוי / צביעה, יבוצע בתשפ"ג

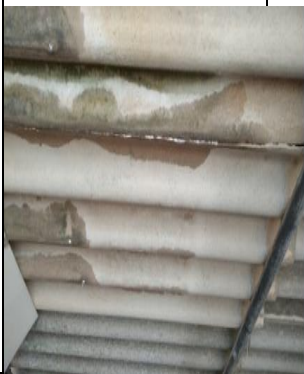
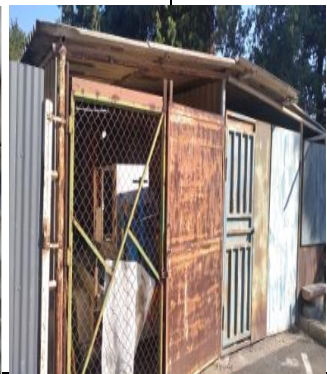
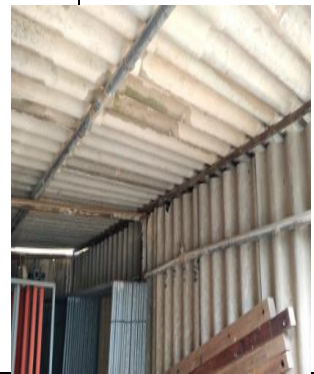
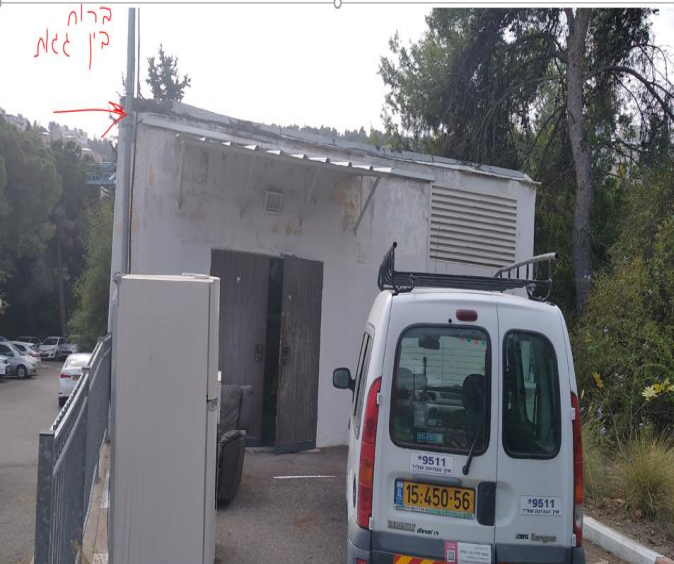
#	מטרת המבנה המכיל אסבסט	מופע האסבסט	מגע בין האסבסט לחלל המבנה	מיקום במבנה	רטיבות בתוך המבנה	מצב הלוחות: - תקין, צבוע - <b>שם, לא צבוע</b> - <b>סדוק</b> - <b>שבור</b>	שברי לוחות	הנחיות טיפול ותחזוקה
9	מחסן תחזוקה בסמוך למחסן הרכש (חלק עליון, צד מערבי)	9.1 אסבסט- צמנט 9.2 קירות + גג	ללא מגע	קירות + גג	חיצוני	<b>סדוק</b>	פחות משליש	נדרש פינוי / צביעה, יבוצע בתשפ"ג
10	בניין אחזקה של אנשי מ"א, בסמוך לבניין הנדסאים וחממות	מתחת לכיסוי הגג + מעל תקרה פנימית	ללא מגע, כלוא	גג ביניים	אין	חשד לאסבסט : בדיקת דיגום תתבצע בסמוך לבניית בניין דלורו	לא אותר	לא נדרש : הבניין ייהרס בעת בינוי מבנה דלורו
