דו"ח הערכת סיכונים עבור מבנים בהם אסבסט – הפקולטה להנדסת ביוטכנולוגיה ומזון

1.1. שם האתר: הטכניון – מכון טכנולוגי לישראל

1.2. פקולטות: הנדסת מזון וביוטכנולוגיה

1.7. תאריך ביצוע הבדיקה/סיור: אוקטובר 2022

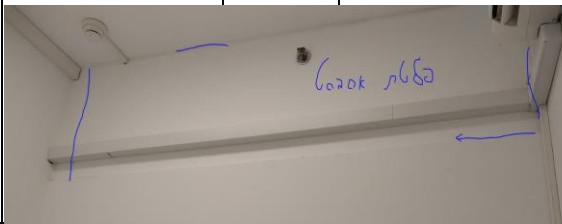
לא אותר	תקין, לא צבוע	אין מגע	סמוך לתקרת מסדרון מונמכת, קומה #4, ליד חדרים #412 ו-#414	גישה מוגבלת	7.1 אסבסט-צמנט 7.2 צנרת 4" ממנדפים	הפקולטה להנדסת ביוטכנולוגיה ומזון	
<p>7.1 לא נדרש טיפול</p> <p>7.2 במידה ויתבצע שיפוץ במעבדה וצנרת זו תפריע לתוכניות השיפוץ, ניתן לפנות ע"י קבלן אסבסט מורשה ובפיקוח יחידת הבטיחות</p>	 		 			7
