דו"ח הערכת סיכונים עבור מבנים בהם אסבסט – הפקולטה להנדסת תעשייה וניהול

- 1.1. שם האתר: הטכניון – מכון טכנולוגי לישראל
- 1.2. היחידה: הפקולטה להנדסת תעשייה וניהול
- 1.3. כתובת: קרית הטכניון, חיפה
- 1.4. איש קשר: מר אריה כהן, מהנדס יחידת הבטיחות וממונה בטיחות בעבודה, רפרנט תחום אסבסט, יחידת הבטיחות ופיקוח סכנות קרינה (קורס סוקרי אסבסט 1/2015 מטעם המכון הישראלי ללימודי הסביבה)
- 1.5. מהות המבנה: מוסד ציבורי
- 1.6. סיבת ביצוע הדו"ח: בדיקה תקופתית
- 1.7. תאריך ביצוע הבדיקה/סיור: אוקטובר 2022
- 1.8. שם המפקח, מבצע הבדיקה/סיור: מר אריה כהן, מהנדס יחידת הבטיחות וממונה בטיחות בעבודה, רפרנט תחום אסבסט, יחידת הבטיחות ופיקוח סכנות קרינה (קורס סוקרי אסבסט 1/2015 מטעם המכון הישראלי ללימודי הסביבה)
- 1.9. משתתפים נוספים: מר עזרא חיים, אחראי בניין, הפקולטה להנדסת תעשייה וניהול

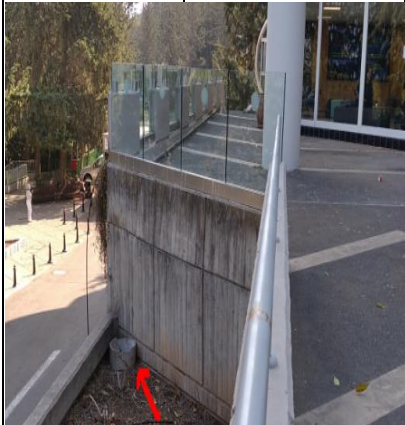
שלם, לא צבוע	חשוף, חיצוני לבניין	לוח בודד בכניסה לחדר

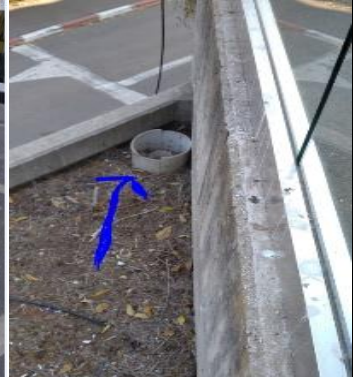
אין מגע	3.1 צינור אסבסט-צמנט 3.2 מובל לניקוזי מים, ליד קיר תומך למדרגות	הפקולטה לתעו"י, מחוץ למבנה, יציאה עליונה מבניין בלומפילד (#410)	3
4.3 לא נדרש טיפול 4.4 נלקחה דוגמת צובר ב-2020 < נמצא אסבסט-צמנט, שכאמור אין דרישה לפנותו בהיתן הפרמטרים	לא אותר	שלם, לא צבוע	חשוף	צינור המשמש כנראה להובלת פליטות לגג מחדר מכוונת בחדר המדרגות הצפוני בבניין

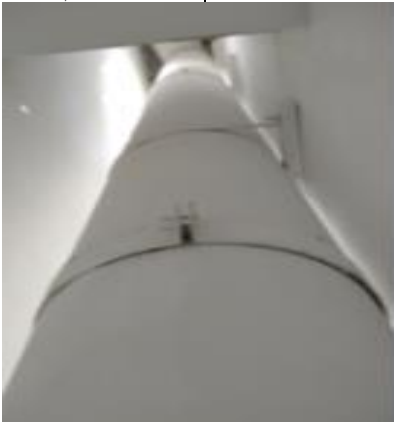
אין מגע	4.1 אסבסט-צמנט 4.2 צינור בקוטר 60 ס"מ, עולה מקומת הקרקע לגג	הפקולטה לתעו"י, בניין בלומפילד (#410), מדרגות מזרחיות ביציאת החירום בבניין	4
