## דו"ח הערכת סיכונים עבור מבנים בהם אסבסט – הפקולטה לפיסיקה

- 1.1. שם האתר: הטכניון – מכון טכנולוגי לישראל
- 1.2. היחידה: הפקולטה לפיסיקה
- 1.3. כתובת: קרית הטכניון, חיפה
- 1.4. איש קשר: מר אריה כהן, מהנדס יחידת הבטיחות וממונה בטיחות בעבודה, רפרנט תחום אסבסט, יחידת הבטיחות ופיקוח סכנות קרינה (קורס סוקרי אסבסט 1/2015 מטעם המכון הישראלי ללימודי הסביבה)
- 1.5. מהות המבנה: מוסד ציבורי
- 1.6. סיבת ביצוע הדו"ח: בדיקה תקופתית
- 1.7. תאריך ביצוע הבדיקה/סיור: ספטמבר 2022
- 1.8. שם המפקח, מבצע הבדיקה/סיור: מר אריה כהן, מהנדס יחידת הבטיחות וממונה בטיחות בעבודה, רפרנט תחום אסבסט, יחידת הבטיחות ופיקוח סכנות קרינה (קורס סוקרי אסבסט 1/2015 מטעם המכון הישראלי ללימודי הסביבה)
- 1.9. משתתפים נוספים: מר מיקי בלייס, אחראי בניין הפקולטה לפיסיקה

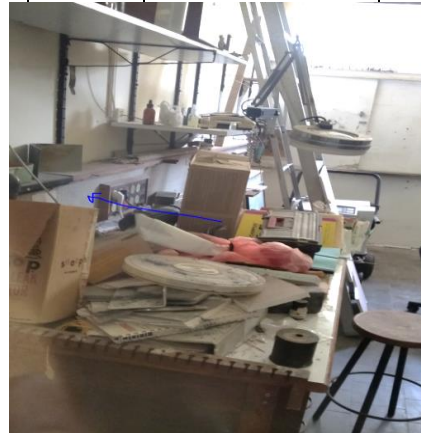
#	מטרת המבנה המכיל אסבסט	מופע האסבסט	מגע בין האסבסט לחלל המבנה	מיקום במבנה	רטיבות בתוך המבנה	מצב הלוחות: - תקין, צבוע - שלם, לא צבוע - סדוק - שבור	שברי לוחות	הנחיות טיפול ותחזוקה
5	הפקולטה לפיסיקה, חדרים #117 ו-#120	5.1 אסבסט-צמנט 5.2 לוח אסבסט עליו מורכבת מעי החשמל (שקעים)	קיים	לוח אסבסט עליו מותקנים שקעי החשמל	פנימי	תקין, צבוע	לא אותר	מומלץ לפנות במסגרת שיפוץ החדר
