תאריך: 22/11/2022

סימוכין: 2211222221609

דו"ח הערכת סיכוני אסבסט - הפקולטה להנדסת אווירונאוטיקה וחקר החלל

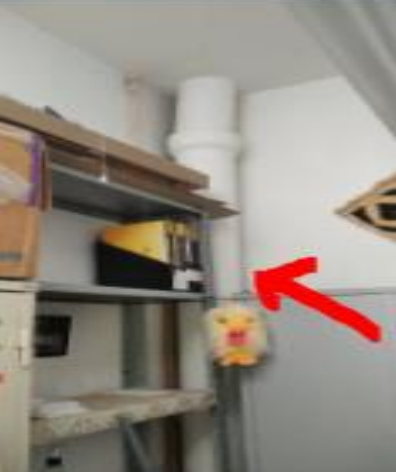
שלם, צבוע	אין (קיימת כנראה רטיבות בפנים הצינור)	חדר #120	ללא גישה (חדר נעול כמחסן)	11.1 אסבסט צמנט 11.2 צינור 4' לפליטות ביוב	משרדים + כיתות (#310)	11
פונה 9.22	לא אותר	שלם, לא צבוע	חשוף לגשם	גג מבנה	ללא גישה

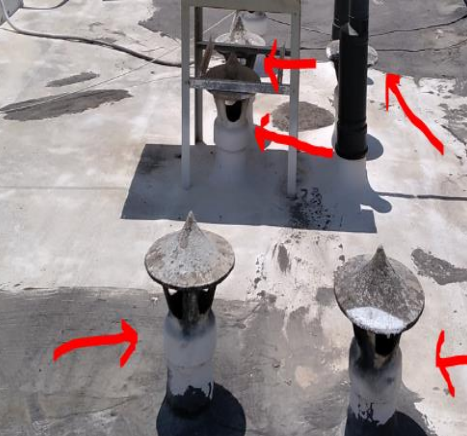
12.1 אסבסט-צמנט 12.2 מכסה צינורות ניקוז	גג בניין שריפה (#340)	12
