תאריך: 22/11/2022

סימוכין: 2211222199901

דו"ח הערכת סיכונים במעונות עבור מבנים בהם אסבסט – מעונות הטכניון

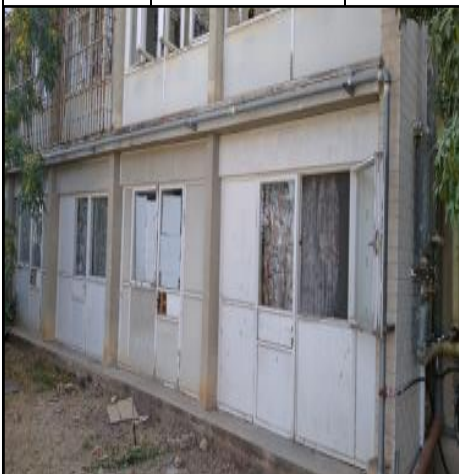
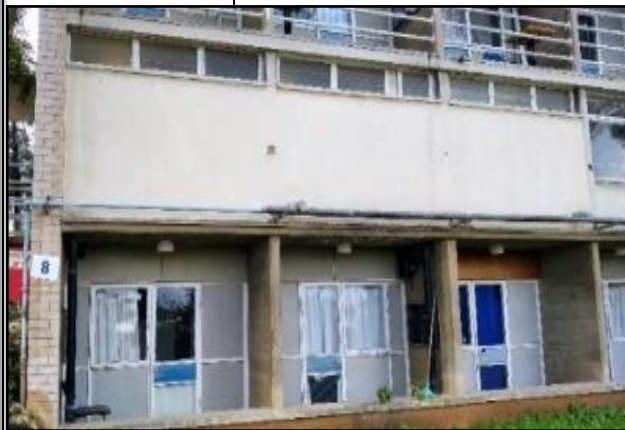
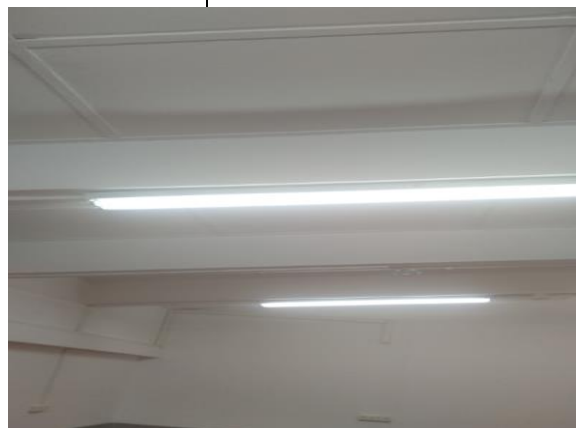
הנחיות טיפול ותחזוקה	שברי לוחות	מצב הלוחות: - שלם, צבוע - שלם, לא צבוע - סדוק - שבור	רטיבות בתוך המבנה	מיקום במבנה	מגע בין האסבסט לחלל המבנה	מופע האסבסט	מטרת המבנה המכיל אסבסט	#
מתוכנן לפינוי במסגרת תכנית האב הטכניונית לפינוי אסבסט	לא אותר	תקין, צבוע	לא קיים	3.3 קירות 3.4 שטח מעל תריס	קיים מגע: דופן חדר	3.1 אסבסט-צמנט 3.2 מחיצות צד + מחיצות מעל דלת	מעונות ריפקין, בניינים #101 - #114	3
מתוכנן לפינוי במסגרת תכנית האב הטכניונית לפינוי אסבסט	לא אותר	תקין, צבוע	אין	גג כיתת למידה	תקרת המבנה	4.1 אסבסט-צמנט מופיע 4.2 כתקרת חדר	מעונות ריפקין, מועדון "גסטר", חלק עליון מרכז לימוד + מסעדת "זסטי" (#105)	4

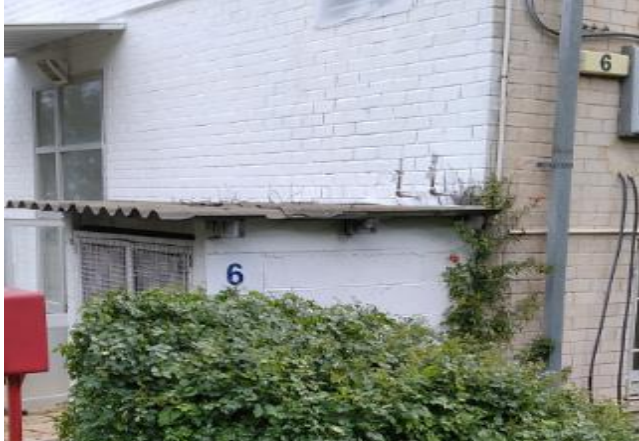
הנחיות טיפול ותחזוקה	שברי לוחות	מצב הלוחות: - שלם, צבוע - שלם, לא צבוע - סדוק - שבור	רטיבות בתוך המבנה	מיקום במבנה	מגע בין האסבסט לחלל המבנה	מופע האסבסט	מטרת המבנה המכיל אסבסט	#
מתוכנן לפינוי במסגרת תכנית האב הטכניונית	לא אותר	תקין, לא צבוע	חיצוני	מימין לכניסה המע'

אין מגע: גג מבנה, ללא גישה	4.1 אסבסט-צמנט 4.2 גג גלי 4.3 אורך: ~4 מ"	מעונות ריפקין, בניין #106, יציאה מע'	4
5.6 לא נדרש טיפול 5.7 במסגרת שיפוץ חדרים במעונות נווה אמריקה יפוו לוחות האסבסט בדירות המשופצות ביולי 2023	לא אותר	תקין, לא צבוע	לא קיים	חדרי סטודנטים: 5.3 2 חדרים בדירה #2/125 5.4 חדרים #1-#2, #4, #6 5.5 בדיקה #1/127	קיים מגע: חלק פנימי של חדר

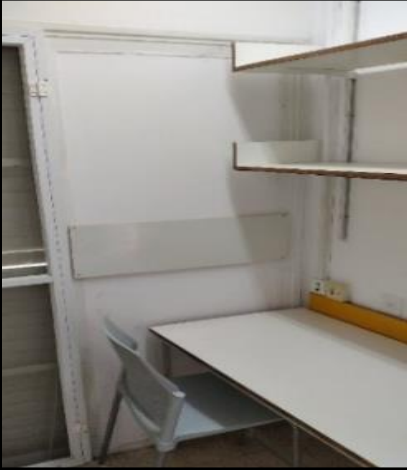
5.1 אסבסט-צמנט 5.2 מחיצה המשמשת כדופן כפולה לתריס 5.3 נבדק מדגמית	מעונות נווה אמריקה, בניינים #122-#129	5

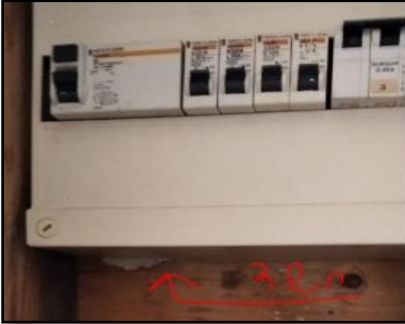
הנחיות טיפול ותחזוקה	שברי לוחות	מצב הלוחות: - שלם, צבוע - שלם, לא צבוע - סדוק - שבור	רטיבות בתוך המבנה	מיקום במבנה	מגע בין האסבסט לחלל המבנה	מופע האסבסט	מטרת המבנה המכיל אסבסט	#
פונה	מאחורי פנל חשמל	לא תקין	לא קיים	מאחורי ארון חשמל בדירה	<p>אין מגע: ארון חשמל סגור מעץ</p>

<p>6.1 שאריות אסבסט-פריץ 6.2 שטח של כ-10 X 20 ס"מ</p>	<p>מעונות נווה אמריקה, דירות #1, #127/1, #198</p>	6
פונה	מאחורי פאנל חשמל	לא תקין	לא קיים	ארון חשמל בדירה	<p>אין גישה: 7.1 ארון חשמל 7.2 גב עץ מאחורי שאריות אסבסט 7.3 10*20 ס"מ 7.4 ארון החשמל סגור (לרבות נייר דבק) 7.5 שילוט אוהרה</p>	<p>7.1 ארון חשמל 7.2 גב עץ מאחורי שאריות אסבסט 7.3 10*20 ס"מ</p>	<p>מעונות נווה אמריקה, תחתון, בניין #122 דירות #1 + #2 עד בניין #129, דירות #1 + #2</p>	7
לא נדרשת פעולה	לא אותר	תקין, לא צבוע	חיצוני	צינורות משוקעים בבניין	<p>אין גישה (כגון ליד בניין #193)</p>

3.4 ממצא שאריות לוח אסבסט פריך, מאחורי לוח החשמל במעונות נווה אמריקה (סעי' #6 לסקר זה) – פונו ע"י קבלן אסבסט פריך מוסמך בפיקוח ממונה אסבסט פריך, מר ערן הרשקוביץ ביולי 2021.

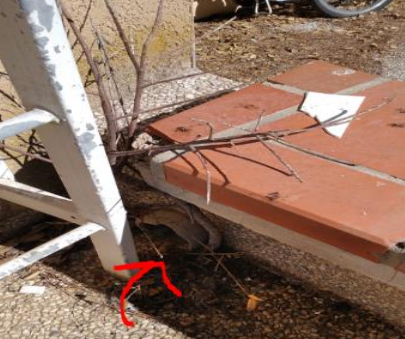
<p>8.1 אסבסט-צמנט 8.2 צינורות</p>	<p>מעונות נווה אמריקה</p>	8

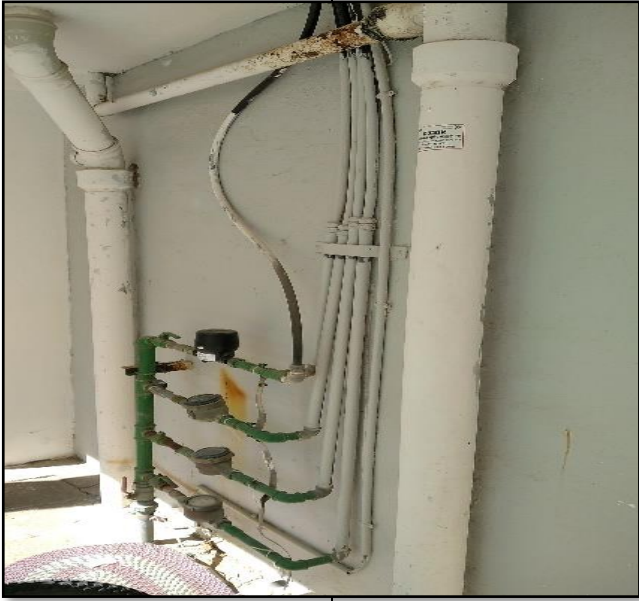
הנחיות טיפול ותחזוקה	שברי לוחות	מצב הלוחות: - שלם, צבוע - שלם, לא צבוע - סדוק - שבור	רטיבות בתוך המבנה	מיקום במבנה	מגע בין האסבסט לחלל המבנה	מופע האסבסט	מטרת המבנה המכיל אסבסט	#
הודבקו מדבקות אסבסט על צנרת האסבסט	לא אותר	תקין, צבוע	לא קיים	צנרת בגומחה אחורית

<p>מגע מוגבל: פתוח בחצר אחורית</p>	9.1 אסבסט-צמנט 9.2 צינורות	מעונות סגל זוטר, בניינים #901-#903	9
<p>נבדק: לא אסבסט</p>

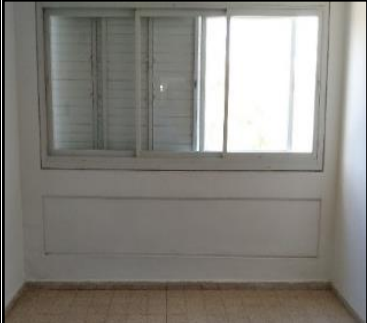
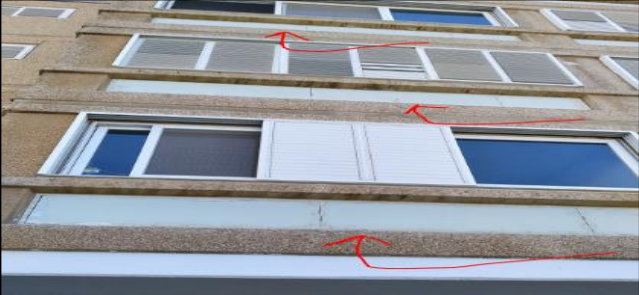
לא אותר	לא אסבסט	לא קיים	לוח מתחת לחלונות בסלון בדירת מגורים	<p>אין</p>

10.1 לא אסבסט 10.2 משטח מתחת לחלון 10.3 50 ס"מ X 2 מ" בכל דירה	מעונות סגל זוטר, בניינים #901-#906	10

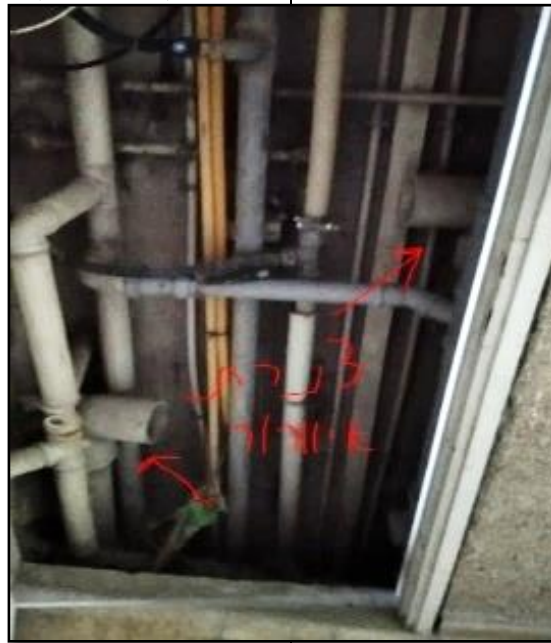
הנחיות טיפול ותחזוקה	שברי לוחות	מצב הלוחות: - תקין, צבוע - תקין, לא צבוע - סדוק - שבור	רטיבות בתוך המבנה	מיקום במבנה	מגע בין האסבסט לחלל המבנה	מופע האסבסט	מטרת המבנה המכיל אסבסט	#
פונה, אוגוסט 2022	לא אותר	תקין, לא צבוע	לא קיים	ארונות חשמל	אין מגע: ארון חשמל סגור	11.1 אסבסט-צמנט 11.2 3 מחיצות פנימיות ארון חשמל	מעון בנק "הפועלים"	11
12.4 הבניין הושבת באוקטובר 2021 12.5 הבניין יטופל ע"י קבלן חיצוני בהתאם להנחיות הנהלת הטכניון	לא אותר	שלם, לא צבוע	לא קיים	הצנרת יוצאת מחדרי המטבח + השירותים לתוך פיר הבניין	אין מגע	12.1 צנרת איורור 12.2 אסבסט-צמנט 12.3 קוטר 4"	מעונות קסל, רחי אלנבי 85, קומות #13-#1	12
