תאריך: 31/10/2022

דו"ח הערכת סיכונים עבור מבנים בהם אסבסט

- 1.1. שם האתר: הטכניון – מכון טכנולוגי לישראל
- 1.2. פקולטות: הפקולטה להנדסה אזרחית וסביבתית, כולל המכון לחקר הבנייה
- 1.3. כתובת: קרית הטכניון, טכניון, חיפה
- 1.4. איש קשר: מר אריה כהן, מהנדס יחידת הבטיחות וממונה בטיחות בעבודה, רפרנט תחום אסבסט, יחידת הבטיחות ופיקוח סכנות קרינה (קורס סוקרי אסבסט 1/2015 מטעם המכון הישראלי ללימודי הסביבה)
- 1.5. מהות המבנה: מוסד ציבורי ושטחי מעבדה ומחקר
- 1.6. סיבת ביצוע הדו"ח: בדיקה תקופתית
- 1.7. תאריך ביצוע הבדיקה/סיוור: ספטמבר 2022
- 1.8. שם המפקח, מבצע הבדיקה/סיוור: מר אריה כהן, מהנדס יחידת הבטיחות וממונה בטיחות בעבודה, רפרנט תחום אסבסט, יחידת הבטיחות ופיקוח סכנות קרינה (קורס סוקרי אסבסט 1/2015 מטעם המכון הישראלי ללימודי הסביבה)
- 1.9. משתתפים נוספים: אחראי בניין: מר יעקב משה ומר אשר אביטל

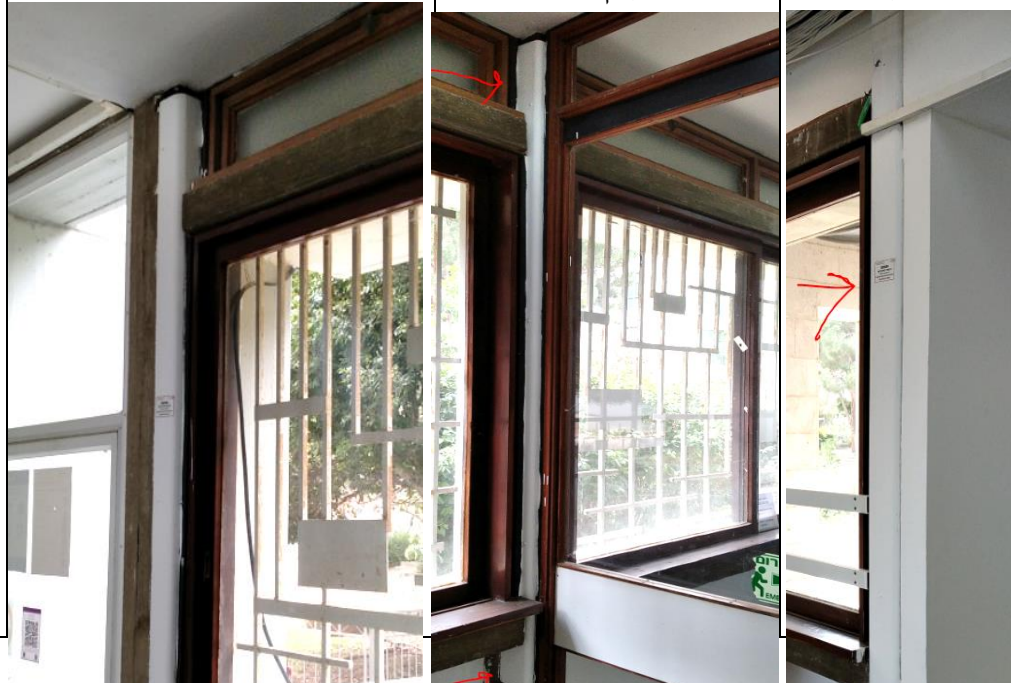
#	מטרת המבנה המכיל אסבסט	מופע האסבסט	מגע בין האסבסט לחלל המבנה	מיקום במבנה	רטיבות בתוך המבנה	מצב הלוחות: - תקין, צבוע - תקין, לא צבוע - סדוק - שבור	שברי לוחות	הנחיות טיפול ותחזוקה
1	בניין שרמן, קומות #1-#2	1.1 אסבסט פריץ 1.2 רכיבים פנימיים של דלתות ארוונות חשמל + עמדות כב"א כ-27 דלתות	אין מגע	2 קומות תחתונות	אין	תקין, לא צבוע	לא אותר	פונה, 15.1.21
2	בניין בורוביץ, #870	2.1 אסבסט-צמנט 2.2 כיסוי צנרת	במידה מועטה: חלקו בחלל המבנה + וחלקו מכוסה בגבס	מסדרון	אין	תקין, צבוע	לא אותר	לא נדרש פינוי / טיפול

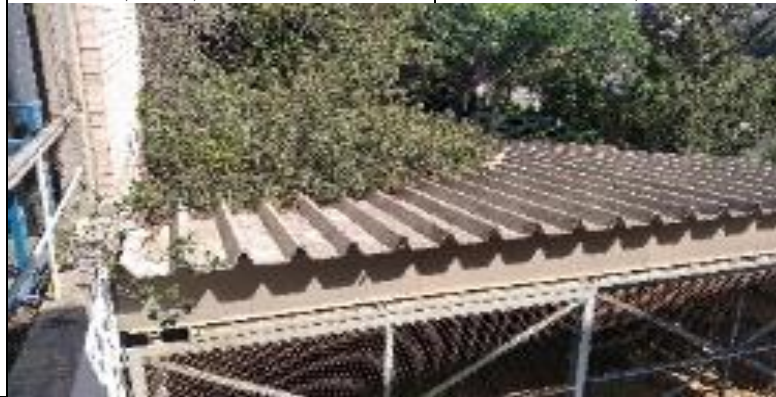
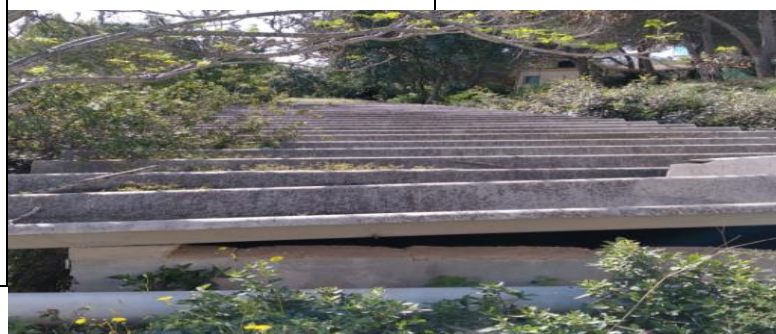
#	מטרת המבנה המכיל אסבסט	מופע האסבסט	מגע בין האסבסט לחלל המבנה	מיקום במבנה	רטיבות בתוך המבנה	מצב הלוחות: - תקין, צבוע - תקין, לא צבוע - סדוק - שבור	שברי לוחות	הנחיות טיפול ותחזוקה
3	בימייל בסמיכות למעבדה להידראוליקה, בניין 875#	3.1 גג אסבסט-צמנט 3.2 שטח: כ-400 מ"ר	3.4 אין מגע: תקרה מונמכת	גג	מחוץ למבנה, נפולת עצים על הגג	תקין, לא צבוע	לא אותר	מומלץ לצבוע / לפנות (כיום מבנה בשימוש מועט ביותר)
4	מחסן בסמוך למבנה מעבדת הידראוליקה, בניין #875	4.1 אסבסט-צמנט 4.2 גג קנלטות על מחסן 4.3 שטח: כ-60 מ"ר	אין מגע: גג	גג מבנה מחסן תחתון	מחוץ למבנה נפולת עצים על הגג	תקין, לא צבוע	לא אותר	מומלץ לצבוע / לפנות (כיום מבנה בשימוש מועט ביותר)
5	מאגר מים בסמוך למבנה מעבדה להידראוליקה, בניין #875	5.1 אסבסט-צמנט 5.2 גג קנלטות על מאגר מים 5.3 כ-300 מ"ר	אין מגע	גג מאגר המים במבנה	יש	תקין, לא צבוע	אותר	פונה

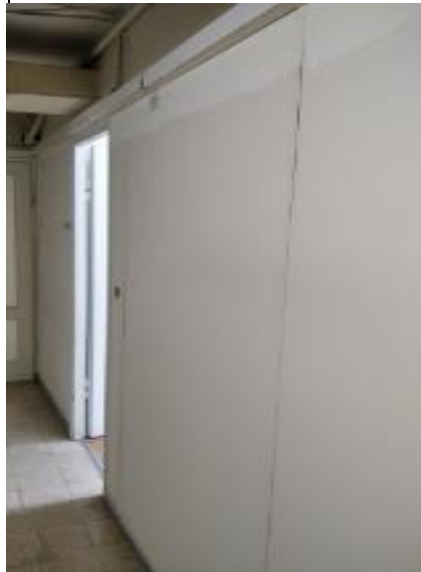
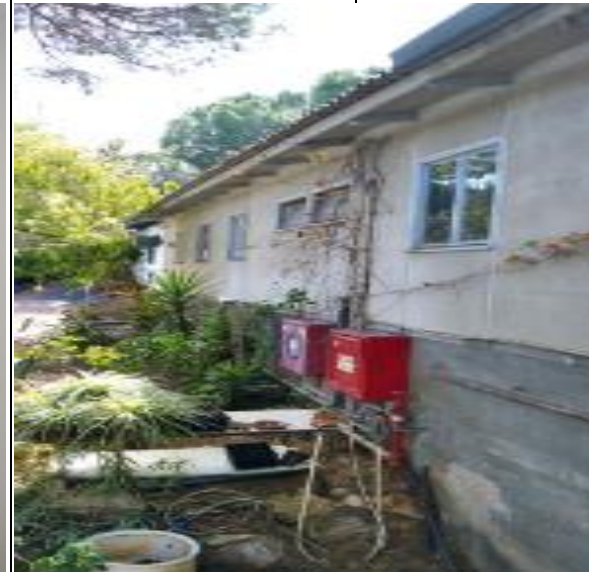
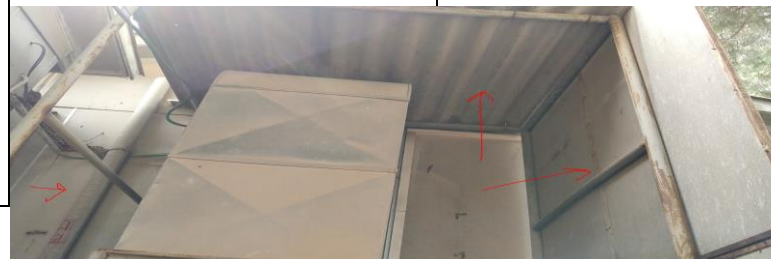
#	מטרת המבנה המכיל אסבסט	מופע האסבסט	מגע בין האסבסט לחלל המבנה	מיקום במבנה	רטיבות בתוך המבנה	מצב הלוחות: - תקין, צבוע - תקין, לא צבוע - סדוק - שבור	שברי לוחות	הנחיות טיפול ותחזוקה
6	הנדסה חקלאית, צריף, בניין #876	6.1 אסבסט-צמנט 6.2 קירות + גג	שטח פנימי צבוע צריף – חוץ	קומה העליונה במבנה אסבסט צמנט צריף - פנים	פנים וחוץ המבנה	מבפנים - תקין, צבוע חיצונית - תקין, לא צבוע	לא אותר	6.3 בבניין זה מתקיימת פעילות של אנשים < בוצעה בדיקה למציאות סיבי אסבסט בחלל האוויר בתאריך 12.9.22 תוצאה: תקין 6.4 מומלץ לפנות בהתאם לתקצוב הנהלה
7	סככה מאחורי הצריף של הנדסה חקלאית, בניין #876	7.1 אסבסט-צמנט 7.2 קירות בשטח של כ-4 מ"ר 7.3 גג בשטח של כ-3 מ"ר 7.4 צינור 4" פליטות ביוב, המיתמר מעל לגג באורך של כ-4 מטרים	אין מגע, גישה מוגבלת לתחזוקה	בסככה מאחורי הבניין	פתוח באוויר	תקין, לא צבוע	לא אותר	מומלץ לפנות

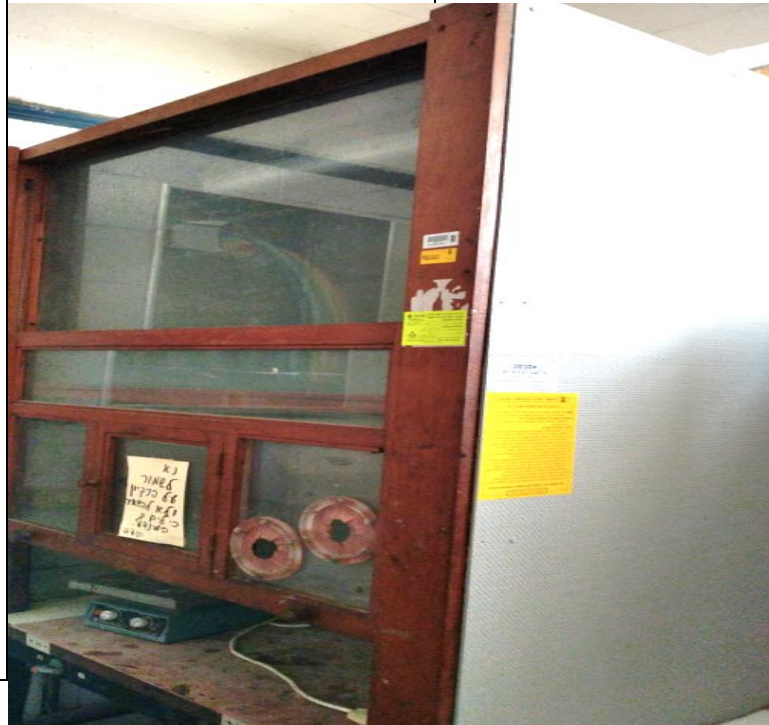
#	מטרת המבנה המכיל אסבסט	מופע האסבסט	מגע בין האסבסט לחלל המבנה	מיקום במבנה	רטיבות בתוך המבנה	מצב הלוחות: - תקין, צבוע - תקין, לא צבוע - סדוק - שבור	שברי לוחות	הנחיות טיפול ותחזוקה
8	המכון לחקר הבנייה, חדר בסמיכות לאולם הניסויים, קומת כניסה, בניין 805#	8.1 אסבסט-צמנט 8.2 ציפוי פנימי מתחת לחלונות שטח: כ-6מ"ר	אין מגע	משרד בקומה #1, סמוך לאולם הניסויים	אין	תקין, לא צבוע	לא אותר	פונה, יולי 2022
9	המכון לחקר הבנייה, מעבדה כימית, קומת קרקע, בניין 805#	9.1 אסבסט-צמנט 9.2 מנדף כימי מורכב מלוחות אסבסט-צמנט + מסגרת עץ	קיים: חלל המעבדה	מעבדה כימית, קומת קרקע	אין	תקין, לא צבוע	לא אותר	תקין לשימוש

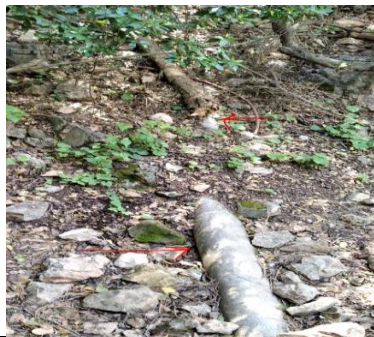
#	מטרת המבנה המכיל אסבסט	מופע האסבסט	מגע בין האסבסט לחלל המבנה	מיקום במבנה	רטיבות בתוך המבנה	מצב הלוחות: - תקין, צבוע - תקין, לא צבוע - סדוק - שבור	שברי לוחות	הנחיות טיפול ותחזוקה
14	בניין מאוברגר, #850	14.1 אסבסט-צמנט 14.2 מופיע מתחת לחלון 14.3 כ-20 חלונות 13.4 80 X 40 ס"מ	קיים: קיר פנימי	חדר 314, קומה 3, מתחת לחלונות הפונים מזרחה	אין	תקין, צבוע	לא אותר	14.5 הודבקו מדבקות סימון מוצרי אסבסט על לוחות האסבסט-צמנט 14.6 במקרה של שיפוץ המקום – מומלץ לפנות
15	בניין מאוברגר, ביה"ס הבינלאומי, #850	15.1 אסבסט-צמנט 15.2 מחיצת הפרדה בארון חשמל		ארון חשמל סגור	אין	תקין, צבוע	לא אותר	פונה
16	הגן האקולוגי, מחסן	16.1 אסבסט-צמנט גלי 16.2 שטח: כ-160 מ"ר	אין מגע (איזור ללא שימוש)	מחסן חיצוני על גג מבנה	אין	קנלטה אחת שבורה	אותר	פונה
17	הגן האקולוגי, חלק תחתון	17.1 אסבסט-צמנט 17.2 צינור ביוב (לא פעיל!)	אין מגע: קבור באדמה עם נקודות חשיפה באורך של כ-10 מטרים	מחוץ למבנה

מחוץ למבנה	תקין, לא צבוע	לא אותר	לא נדרש פינוי / טיפול

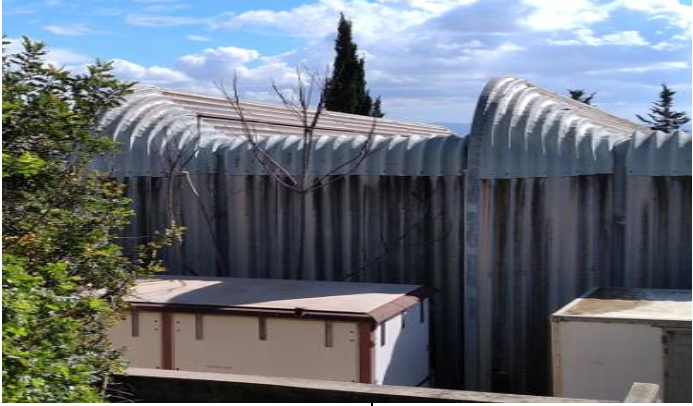
<p>מומלצת צביעה פנימית + חיצונית (אינו מבנה ציבורי כהגדרתו בחוק) בהתאם לתקצוב הנהלה</p>	<p>לא אותר</p>	<p>תקין, לא צבוע</p>	<p>מחוץ למבנה (גג)</p>	<p>גג + קירות</p>

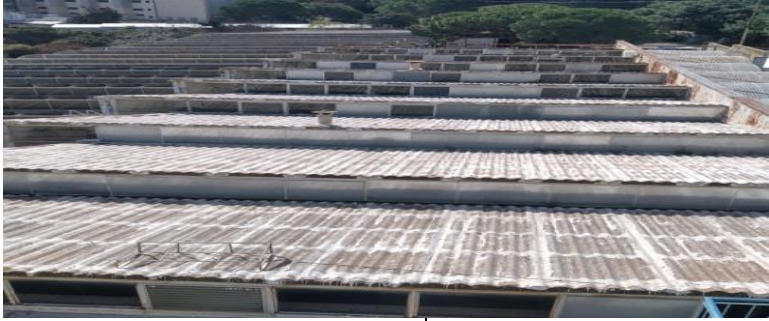
<p>קיים מגע: חלל המעבדה</p>	<p>18.1 אסבסט-צמנט 18.2 קירות + גג 18.3 שטח: כ-2,000 מ"ר 18.4 מבנה לשימור</p>	<p>בניין יחסי אדם-קרקע, #863 קומה תחתונה</p>	<p>18</p>
<p>הנחיות טיפול ותחזוקה</p>	<p>שברי לוחות</p>	<p>מצב הלוחות: - תקין, צבוע - תקין, לא צבוע - סדוק - שבור</p>	<p>רטיבות בתוך המבנה</p>	<p>מיקום במבנה</p>	<p>מגע בין האסבסט לחלל המבנה</p>	<p>מופע האסבסט</p>	<p>מטרת המבנה המכיל אסבסט</p>	<p>#</p>
<p>מומלצת צביעה פנימית + חיצונית (אינו מבנה ציבורי כהגדרתו בחוק) בהתאם לתקצוב הנהלה</p>	<p>לא אותר</p>	<p>תקין, לא צבוע</p>	<p>בכניסה מחוץ למבנה</p>	<p>חיצוני</p>

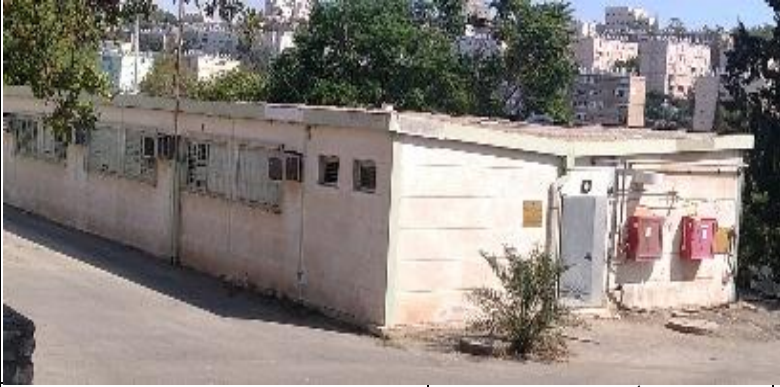
הנחיות טיפול ותחזוקה	שברי לוחות	מצב הלוחות: - תקין, צבוע - תקין, לא צבוע - סדוק - שבור	רטיבות בתוך המבנה	מיקום במבנה	מגע בין האסבסט לחלל המבנה	מופע האסבסט	מטרת המבנה המכיל אסבסט	#
20.4 מומלץ לפנות (בהתאם לתוכניות בינוי בטכניון (אינו מבנה ציבורי כהגדרתו בחוק) 20.5 לחילופין: מומלץ לצבוע בהתזה	לא אותר	תקין, לא צבוע	מחוץ למבנה (גג)	גג המבנה

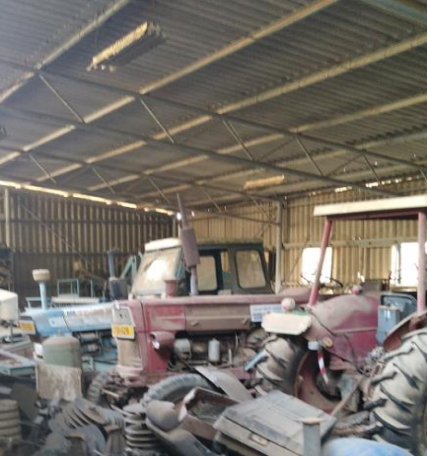
קיים מגע: חלל המעבדה	20.1 אסבסט- צמנט 20.2 קנלטות 20.3 כ-250 מ"ר	המעבדה לשעבר למחקר טיהור שפכי מי נחלים באמצעות סביבה ירוקה (פרופ' נח גלילי ז"ל)	20
פונה, מאי 2022	כ-5%	סדוק	מחוץ למבנה (גג)	חיצוני + פנימי

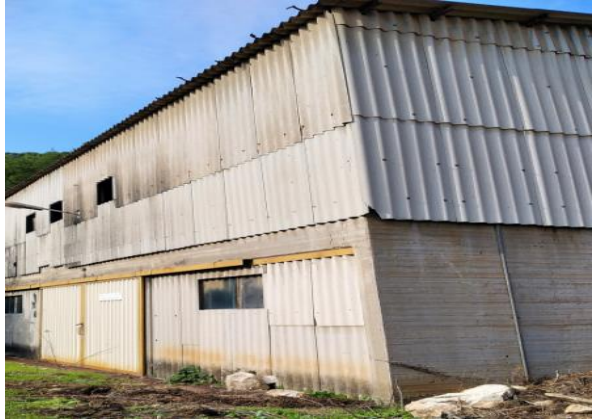
גישה מוגבלת: באוויר הפתוח+ חלל מבנה

21.1 אסבסט-צמנט 21.2 קירות + גג 21.3 שטח: כ-700 מ"ר	סכנת טרקטורים בסמוך למעבדה ליחסי אדם-קרקע, בניין #863	21

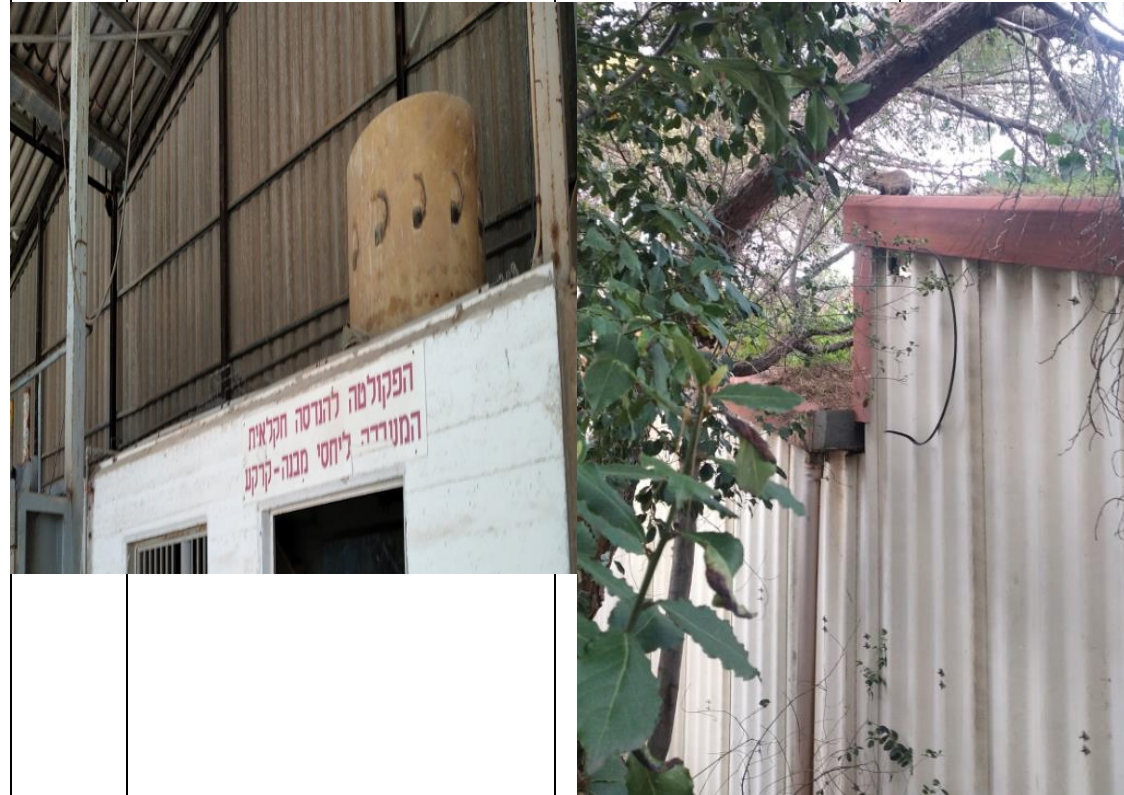
הנחיות טיפול ותחזוקה	שברי לוחות	מצב הלוחות: - תקין, צבוע - תקין, לא צבוע - סדוק - שבור	רטיבות בתוך המבנה	מיקום במבנה	מוגע בין האסבסט לחלל המבנה	מופע האסבסט	מטרת המבנה המכיל אסבסט	#
מומלץ לפנות בהתאם לתקצוב הנהלה		תקין, לא צבוע	מחוץ למבנה (גג)	חיצוני + פנימי	חלל מבנה	22.1 אסבסט-צמנט 22.2 קירות + גג 22.3 שטח: כ-500 מ"ר	סככה השייכת למעבדת יחסי מבנה – קרקע בסמוך ליחסי אדם-קרקע, בניין #863	22

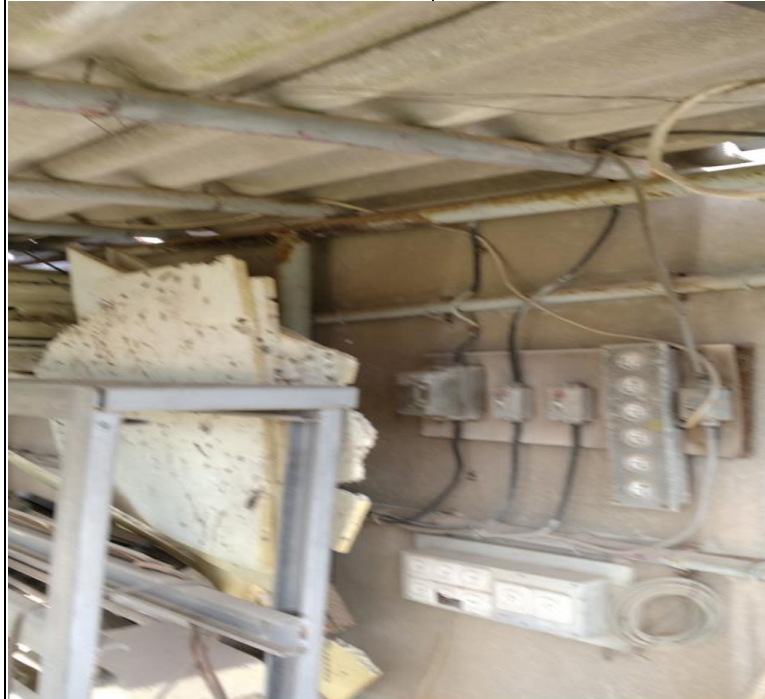
#	מטרת המבנה המכיל אסבסט	מופע האסבסט	מגע בין האסבסט לחלל המבנה	מיקום במבנה	רטיבות בתוך המבנה	מצב הלוחות: - תקין, צבוע - תקין, לא צבוע - סדוק - שבור	שברי לוחות	הנחיות טיפול ותחזוקה
23	שטח ניסיוני לטיהור שפכים, סככת עבודה	23.1 אסבסט-צמנט 23.2 גג 23.3 שטח: כ-15 מ"ר	אין מגע	גג ע"ג עמודים	מחוץ למבנה (גג)	תקין, לא צבוע	לא אותר	נדרש לפנות
24	שטח ניסיוני לטיהור שפכים, סככת עבודה	24.1 אסבסט-צמנט 24.2 חלק מהקירות + הגג 24.3 שטח: כ-15 מ"ר	גישה מוגבלת: חלל המחסן	חיצוני + פנימי	מחוץ למבנה (גג + קירות)	תקין, לא צבוע	לא אותר	מומלץ לפנות בהתאם לתקצוב הנהלה
25	שטח ניסיוני לטיהור שפכים, סככת עבודה	25.1 אסבסט-צמנט 25.2 קירות בשטח של כ-450 מ"ר 25.3 גג קנלטות בשטח של כ-20 מ"ר	25.4 גישה מוגבלת: מצפון - חלל מבנה פתוח 25.5 קיים מגע: מצד גג החלל הפנימי של תחנת המחקר	סככה חיצונית למבנה	קירות וגג חיצוני	תקין, לא צבוע	לא אותר	נדרשת צביעה פנימית + חיצונית

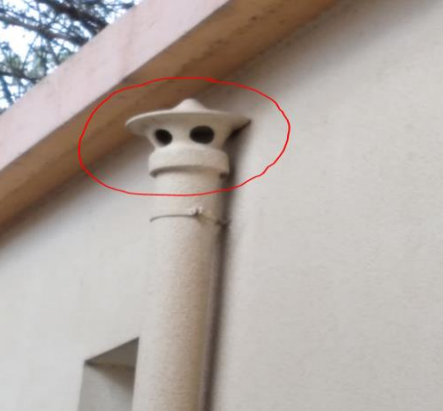
#	מטרת המבנה המכיל אסבסט	מופע האסבסט	מגע בין האסבסט לחלל המבנה	מיקום במבנה	רטיבות בתוך המבנה	מצב הלוחות: - תקין, צבוע - תקין, לא צבוע - סדוק - שבור	שברי לוחות	הנחיות טיפול ותחזוקה
26	חדר מדחס אויר	26.1 אסבסט-צמנט 26.2 משמש לכיסוי תעלות ביוב 26.3 אורך: כ-6 מטרים; רוחב: 20 ס"מ	גישה מוגבלת: חדר מדחסים	חדר תחתון ברשת אספקת מים, נטוש למחצה  	אין	תקין, לא צבוע	לא אותר	נדרש לפנות
27	ווילה כרמלי, בניין #877	27.1 אסבסט-צמנט 27.2 מכסה בקצה צינור ביוב ממתכת	גישה מוגבלת: באוויר הפתוח	מאחורי הבניין

אין	תקין, צבוע	לא אותר	לא נדרש פינוי / טיפול
