אל: מר אדגה אברהם, מנהל יחידת מעונות הסטודנטים

תאריך: 29/11/2023

דו"ח הערכת סיכונים במעונות עבור מבנים בהם אסבסט – מעונות הטכניון

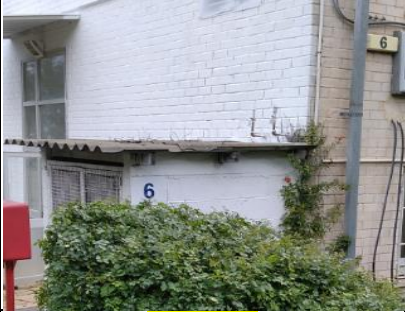
הנחיות טיפול ותחזוקה	שברי לוחות	מצב הלוחות: - שלם, צבוע - שלם, לא צבוע - סדוק - שבור	רטיבות בתוך המבנה	מיקום במבנה	מגע בין האסבסט לחלל המבנה	מופע האסבסט	מטרת המבנה המכיל אסבסט	#
פונה	לא אותר	<p>שבור לא צבוע</p>

חיצוני	מימין לכניסה המעי	אין מגע: גג מבנה, ללא גישה	4.1 אסבסט-צמנט 4.2 גג גלי 4.3 אורך: ~4 מ"	מעונות ריפקין, בניין #106, יציאה מע'	4
פונה בשלמות 29.9.23	אותר	<p>צבוע, סדוק</p>

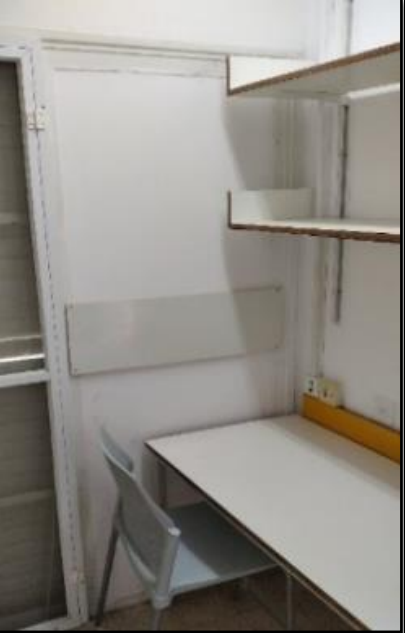
לא קיים	חדרי סטודנטים: 4 חדר 122/2 1 חדר 123/1 6 חדר 124/1 4 חדר 127/2 5 חדר 127/2 6 חדר 129/1	קיים מגע: חלק פנימי של חדר	5.1 אסבסט-צמנט 5.2 מחיצה המשמשת כדופן כפולה לתריס 5.3 נבדק בכל החדרים	מעונות נווה אמריקה, בניינים #129-#122	5

הנחיות טיפול ותחזוקה	שברי לוחות	מצב הלוחות: - שלם, צבוע - שלם, לא צבוע - סדוק - שבור	רטיבות בתוך המבנה	מיקום במבנה	מגע בין האסבסט לחלל המבנה	מופע האסבסט	מטרת המכיל אסבסט	#
<p>הלוחות סומנו נדרש פינוי עד 9/24 ב-סה"כ 63 דירות</p>	לא אותר	<p>תקין, צבוע בחלקו הפנימי לכיוון החדר</p>	לא קיים	<p>122/1 חדר 1,2,3,6 122/2 חדר לבדוק 5 123/2 חדר 1,2,3,4,5 123/1 חדר 2,4,6 124/1 חדר 1,2,3 124/2 חדר 1,3,4,5 125/2 חדר 1,2,5 126/1 חדר 1,5 ובדיקה 127/2 חדר 1,2 127/1 חדר 1,2,4,5,6, לבדיקה 128/2 חדר 3,4,5 129/1 חדר 1,2,3,4,5,6 129/2 חדר 1,2,3,4,5 189/2 חדרים 1,2,3,4,5 189/1 חדרים 1,2,3,5,6 190/2 עם אסבסט חדרים 1,2,3,4,6 191/2 חדרים 2,6,5</p>		<p>6.1 אסבסט-צמנט 6.2 מחיצה המשמשת כדופן כפולה לתריס 6.3 נבדק בכל החדרים</p>	<p>מעונות נווה אמריקה, בניינים #129-#122 #189-191</p>	6
<p>אין</p>	לא אותר	<p>תקין, אין אסבסט</p>	לא קיים	<p>120 ללא 121 ללא 122/1 חדר 4,5 122/2 חדר 1,2,3,4 123/1 חדר 1,3,5 124/1 חדר 4,5,6 124/2 חדר 2</p>	אין	לא נמצא אסבסט	<p>מעונות נווה אמריקה, בניינים #129-#122</p>	7

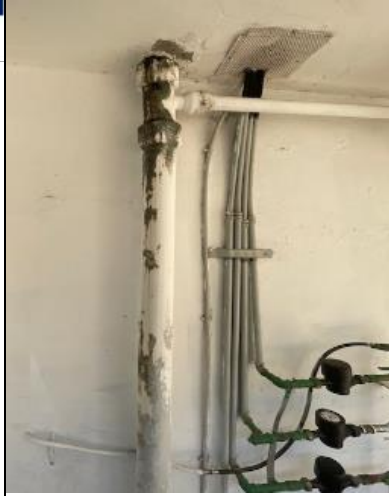
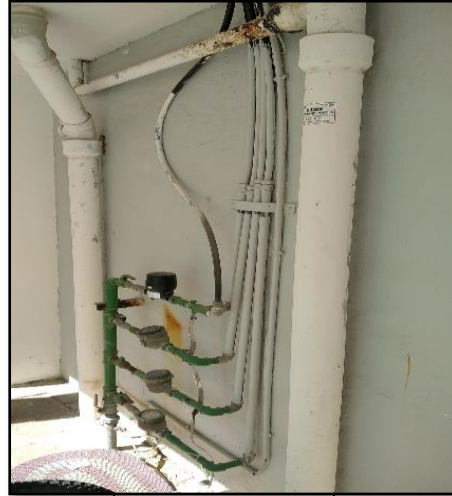
1,3,4 חדר 125/2 1 חדר 125/1 2 חדר 124/2 3,5 חדר 127/1 180/1+2 ללא 181/1+2 ללא 182/1+2 ללא 183/1+2 ללא 184/1+2 ללא 185/1+2 ללא 189/1 חדר 4 ללא 190/2 חדר 5 ללא 190/1 חדר 5,4 ללא 191/2 חדרים 1,3,4 ללא 191/1 ללא 193/2+1 ללא 194/2+1 ללא 195/2+1 ללא 196/2+1 ללא 197/2+1 ללא 198/2+1 ללא 199/2+1 ללא				
הנחיות טיפול ותחזוקה	שברי לוחות	מצב הלוחות: - שלם, צבוע - שלם, לא צבוע - סדוק - שבור	רטיבות בתוך המבנה	מיקום במבנה	מגע בין האסבסט לחלל המבנה	מופע האסבסט	מטרת המבנה המכיל אסבסט	#
8.1 הודבקו מדבקות אסבסט על צנרת האסבסט 8.2 יש לחדש צביעה במקום בו נזילת הביוב בצנרת	לא אותר	תקין, צבוע במקום של תקלת ביוב שלם, לא צבוע	לא קיים	צנרת בגומחה אחורית	מגע מוגבל: פתוח בחצר אחורית	9.1 אסבסט-צמנט 9.2 צינורות	מעונות סגל זוטור, בניינים 901#-903#	8

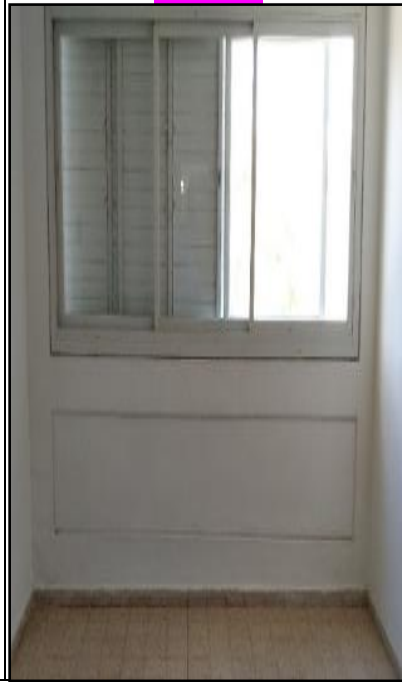
לא אסבסט

10.1 לא אסבסט

10.2 משטח מתחת לחלון בכל דירה

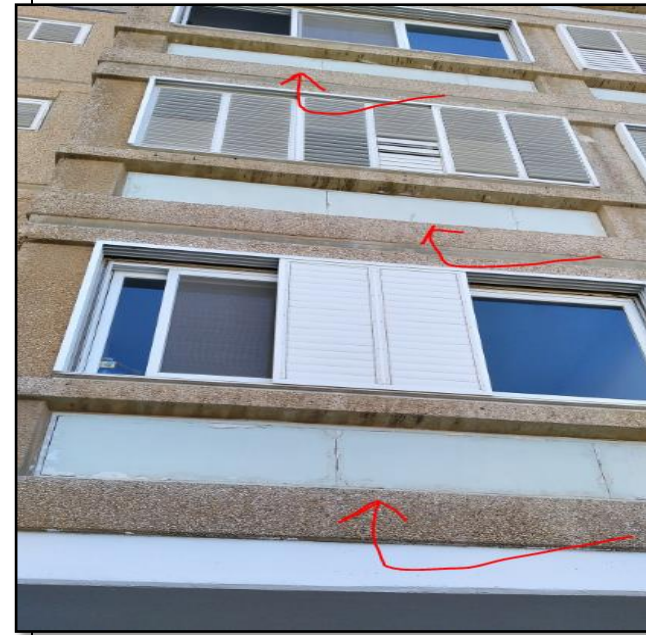
מעונות
סגל זוטר,
בניינים
#901-#906

נבדק: לא אסבסט

לוח מתחת לחלונות
בסלון בדירת
מגורים

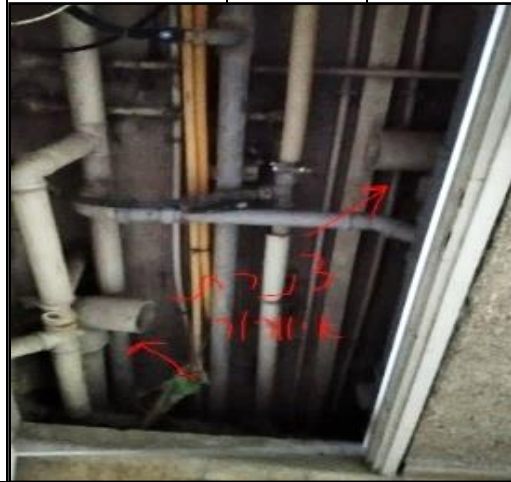
הנחיות טיפול ותחזוקה	שברי לוחות	מצב הלוחות: - תקין, צבוע - תקין, לא צבוע - סדוק - שבור	רטיבות בתוך המבנה	מיקום במבנה	מגע בין האסבסט לחלל המבנה	מופע האסבסט	מטרת המכיל אסבסט	#
10.3 הבניין הושבת באוקטובר 2021 10.4 הבניין יטופל ע"י קבלן חיצוני בהתאם להנחיות הנהלת הטכניון	לא אותר	שלם, לא צבוע	לא קיים	הצנרת יוצאת מחדרי המטבח + השירותים לתוך פיר הבניין	אין מגע	10.1 צנרת איורור 12.2 אסבסט- צמנט 10.2 קוטר 4"	מעונות קסל, רח' אלנבי 85, קומות #1-#13	10
11.1 לא נדרש 11.2 הבניין מושבת	לא אותר	שלם, לא צבוע	חיצונית	גג	לא קיים: נמצא על גג המבנה	כיסוי ארובות הסקה בבניין	מעונות קסל, רח' אלנבי 85, קומות #1-#13	11
