דו"ח הערכת סיכונים עבור מבנים בהם אסבסט

1. **פרטים כלליים:**
 - 1.1. **שם האתר:** הטכניון – מכון טכנולוגי לישראל
 - 1.2. **פקולטה:** רפואה, רחוב עפרון 7, הטכניון – מכון טכנולוגי לישראל
 - 1.3. **כתובת:** קרית הטכניון, חיפה
 - 1.4. **איש קשר:** מר אריה כהן, מהנדס וממונה בטיחות בעבודה, רפרנט תחום אסבסט, יחידת הבטיחות והגהות (קורס סוקרי אסבסט 1/2015 מטעם המכון הישראלי ללימודי הסביבה)
 - 1.5. **מהות המבנה:** מוסד ציבורי
 - 1.6. **סיבת ביצוע הדו"ח:** בדיקה תקופתית
 - 1.7. **תאריך ביצוע הבדיקה/סיור:** 13.11.23 ועידכון במרץ 2024
 - 1.8. **שם המפקח, מבצע הבדיקה/סיור:** מר אריה כהן, מהנדס יחידת הבטיחות וממונה בטיחות בעבודה, רפרנט תחום אסבסט, יחידת הבטיחות ופיקוח סכנות קרינה (קורס סוקרי אסבסט 1/2015 מטעם המכון הישראלי ללימודי הסביבה)
 - 1.9. **משתתפים נוספים:** מנהל אחזקה ותשתיות בפקולטה לרפואה, מר רפאל אלקסלסי, ד"ר גיזי וילדבאום-לדר, רכזת בטיחות פקולטית, יחידת הבטיחות והגהות

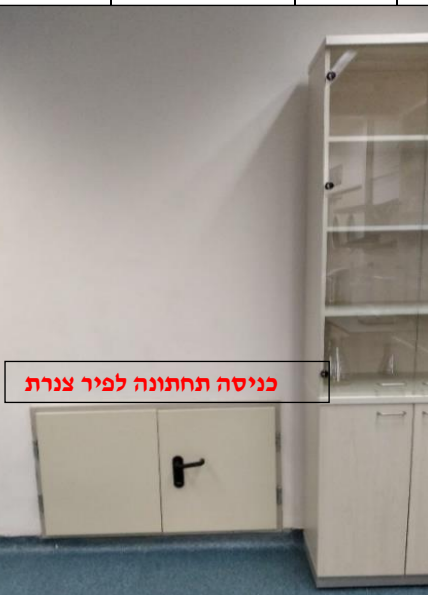
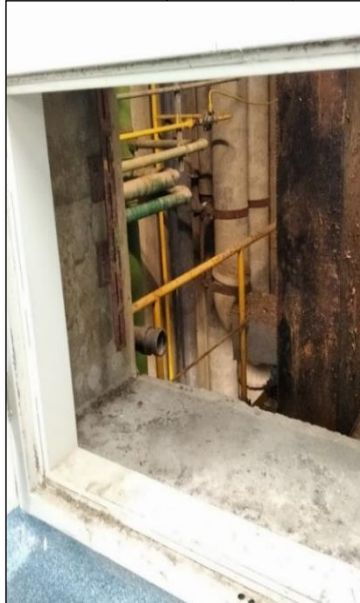
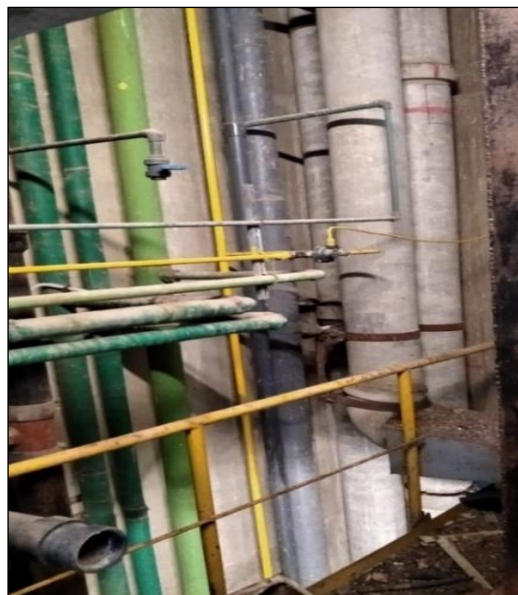
#	מטרת המבנה המכיל אסבסט	מופע האסבסט	מגע בין האסבסט לחלל המבנה	מיקום במבנה	רטיבות בתוך המבנה	מצב הלוחות: - תקין, צבוע - שלם, לא צבוע - סדוק - שבור	שברי לוחות	הנחיות טיפול ותחזוקה
1	צינור מנדף	1.1 אסבסט-צמנט 1.2 צינור מנדף לגזים : 6 צינורות מימין + משמאל	גישה מוגבלת : 1.3 חלל מאורר 1.4 גישה לאנשי תחזוקה בלבד	פיר מז', קומות #2- #13	לא קיים	שלם, לא צבוע	לא אותר	1.5 פינוי במקרה של שיפוץ 1.6 עקב סכנת עבודה בגובה במקום מוקף וללא מדרכי גישה תקינים אין לטפל בצנרת זו
								1.5 פינוי במקרה של שיפוץ 1.6 עקב סכנת עבודה בגובה במקום מוקף וללא מדרכי גישה תקינים אין לטפל בצנרת זו
2	צינור מנדף לגזים	2.1 אסבסט-צמנט 2.2 צינור מנדף לגזים	גישה מוגבלת : 2.3 חלל מאורר 2.4 גישה לאנשי תחזוקה בלבד	פיר מז' בג (שירות בלבד) קומות #14- #20	לא קיים	שלם, לא צבוע	לא אותר	הוצב שילוט בכניסה לפיר

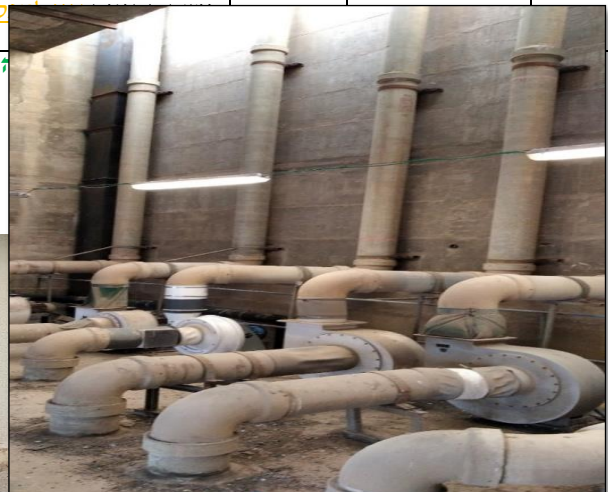
#	מטרת המבנה המכיל אסבסט	מופע האסבסט	מגע בין האסבסט לחלל המבנה	מיקום במבנה	רטיבות בתוך המבנה	מצב הלוחות: - תקין, צבוע - שלם, לא צבוע - סדוק - שבור	שברי לוחות	הנחיות טיפול ותחזוקה
3	צינורות פליטת גזים	3.1 אסבסט-צמנט 3.2 צינורות פליטת גזים ממנדפים : 4 צינורות מימין + משמאל	גישה מוגבלת : 3.3 חלל מאוורר 3.4 גישה לאנשי תחזוקה בלבד	פיר דר', קומות #2- #13	לא קיים	שלם, לא צבוע	לא אותר	3.5 אין דרישה לטיפול 3.6 עקב סכנת עבודה בגובה במקום מוקף וללא מדרכי גישה תקינים אין לטפל בצנרת זו
4	צינורות פליטת גזים	4.1 אסבסט-צמנט 4.2 צינורות פליטת גזים ממנדפים : 4 צינורות מימין + משמאל	גישה מוגבלת : 4.3 חלל מאוורר 4.4 גישה לאנשי תחזוקה בלבד	פיר מז' בגג (שירות בלבד), קומות #14- #20	לא קיים	שלם, לא צבוע	לא אותר	הוצב שילוט בכניסה לפיר
5	צינורות פליטת גזים	5.1 אסבסט-צמנט	גישה מוגבלת : 5.3 חלל מאוורר	פיר צפ', קומות #2- #13	לא קיים	שלם, לא צבוע	לא אותר	5.5 אין דרישה לטיפול

5.6 עקב סכנת עבודה בגובה במקום מוקף וללא מדרכי					5.4 גישה לאנשי תחזוקה בלבד	5.2 צינורות פליטת גזים ממנדפים : 7 צינורות מימין + משמאל
