## דו"ח הערכת סיכונים עבור מבנים בהם אסבסט

1. פרטים כלליים:
  - 1.1. שם האתר: הטכניון – מכון טכנולוגי לישראל
  - 1.2. פקולטה: רפואה, רחוב עפרון 7, הטכניון – מכון טכנולוגי לישראל
  - 1.3. כתובת: קרית הטכניון, חיפה
  - 1.4. איש קשר: מר אריה כהן, מהנדס וממונה בטיחות בעבודה, רפרנט תחום אסבסט, יחידת הבטיחות, סוקר אסבסט, בעל רישיון סוקר מספר 95955, המשרד להגנת הסביבה
  - 1.5. מהות המבנה: מוסד ציבורי
  - 1.6. סיבת ביצוע הדו"ח: בדיקה תקופתית
  - 1.7. תאריך ביצוע הבדיקה/סיור: 29.8.25
  - 1.8. שם המפקח, מבצע הבדיקה/סיור: מר אריה כהן, רפרנט אסבסט, יחידת הבטיחות
  - 1.9. משתתפים נוספים: מנהל אחזקה ותשתיות בפקולטה לרפואה, מר רפאל אלקסלסי וד"ר גיזי וילדבאום, ממונת בטיחות פקולטית, יחידת הבטיחות

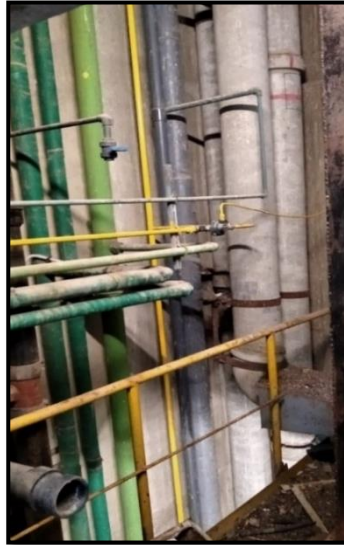
| # | מטרת המבנה המכיל אסבסט | מופע האסבסט | מגע בין האסבסט לחלל המבנה | מיקום במבנה | רטיבות בתוך המבנה | מצב הלוחות:<br>- תקין, צבוע<br>- שלם, לא צבוע<br>- סדוק<br>- שבור | שברי לוחות | הנחיות טיפול ותחזוקה |
|---|---|---|---|---|---|---|---|---|
| 1 | צינור מנדף | 1.1 אסבסט-צמנט<br>1.2 צינור מנדף לגזים: 6 צינורות מימין + משמאל | גישה מוגבלת:<br>1.3 חלל מאוורר<br>1.4 גישה לאנשי תחזוקה בלבד | פיר מזרחי<br>מקומה #2 עד<br>קומה #13 | לא<br>קיים | שלם, לא צבוע | לא<br>אותר | 1.5 פינוי במקרה של שיפוץ<br>1.6 עקב סכנת עבודה בגובה במקום מוקף וללא מדרכי גישה תקינים אין לטפל בצנרת זו |

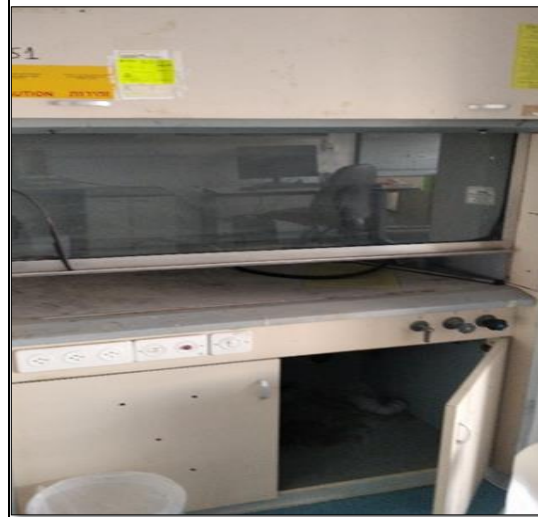
| 10 | מנדף כימי | 10.1 אסבסט-צמנט<br>10.2 קירות פנימיים של מנדף כימי | בתוך חלל מנדף שאוב<br>לארובות מעל המבנה | מנדף כימי<br>בחדר #617,<br>קומה #6, (מעב'<br>פרופי-מחקר<br>אברהם הרשקו)<br>+ צנרת<br>מהמנדף עד<br>לארובות<br>העולות לגג<br>בתוך הפיר | לא<br>קיים | תקין, צבוע | לא<br>אותר | פונה ב-29.8.25 |

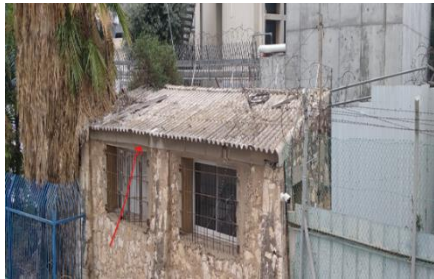
| 19 | מבנה סמוך לבניין הפקולטה | 18.1 אסבסט-צמנט<br>18.2 גג מבנה סמוך ( כנראה של בסיס חיל הים) | לא שטח הטכניון | מחוץ לשטח הטכניון | גג חיצוני | לא שלם, לא צבוע | לא אותר | לא בתחום שטח הפקולטה לרפואה בטכניון |
