דו"ח הערכת סיכונים עבור מבנים בהם אסבסט – בניין קנדה

- 1.1. שם האתר: הטכניון – מכון טכנולוגי לישראל
- 1.2. בניין: קנדה, משרדי ביה"ס ללימודי המשך, משרדי יחידת הבטיחות, משרדי מבקר הטכניון, מעבדות מהפקולטה לפיסיקה ואולמות הדרכה.
- 1.3. כתובת: קרית הטכניון, חיפה
- איש קשר: מר אריה כהן, מהנדס יחידת הבטיחות וממונה בטיחות בעבודה, סוקר אסבסט, בעל רישיון סוקר מס' 95955, המשרד להגנת הסביבה
- 1.4. מהות המבנה: מבנה ציבורי
- 1.5. סיבת ביצוע הדו"ח: בדיקה תקופתית
- 1.6. תאריך ביצוע הבדיקה/סיור: נובמבר 2025
- 1.7. שם המפקח, מבצע הבדיקה/סיור: מר אריה כהן, מהנדס יחידת הבטיחות וממונה בטיחות בעבודה, סוקר אסבסט, בעל רישיון סוקר מס' 95955, המשרד להגנת הסביבה
- 1.8. משתתפים נוספים: מר ארז שכטר, עוזר אחראי בניין

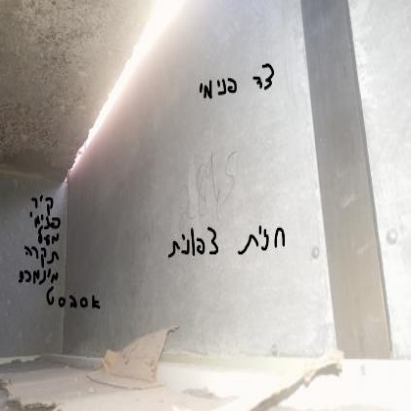
| # | מטרת המבנה<br>המכיל אסבסט | מופע<br>האסבסט | מגע בין האסבסט<br>לחלל המבנה | מיקום במבנה | רטיבות בתוך<br>המבנה | מצב הלוחות:<br>- תקין, צבוע<br>שלם, לא צבוע<br>- סדוק<br>- שבור | שברי<br>לוחות | הנחיות טיפול ותחזוקה |
|---|---|---|---|---|---|---|---|---|
| 2 | חדרי משרדים מעל<br>גובה תקרה מונמכת<br>בקיר הצפ' | 2.1 מופע<br>אסבסט-צמנט<br>2.2 השלמת רווח<br>בין קומה<br>מאחורי חלון<br>שחום דקורטיבי<br>לכל אורך ק. #1-<br>#2 ובין קיר<br>בטון, עד גב<br>החלון בתקרה<br>המונמכת | מעל תקרה מונמכת | מעל הרווח בין קיר<br>המבנה לבין קירות<br>קיר חלונות המבנה +<br>החזית הצפ' מעל<br>התקרה המונמכת | אין | שלם, לא צבוע | לא<br>אותר | לא נדרש<br> |
