## דו"ח הערכת סיכונים עבור מבנים בהם אסבסט

- 1.1 שם האתר: הטכניון – מכון טכנולוגי לישראל
- 1.2 בנייני עזר: בניין הסנאט (#220)
- 1.3 כתובת: קרית הטכניון, חיפה
- 1.4 איש קשר: מר אריה כהן, מהנדס יחידת הבטיחות וממונה בטיחות בעבודה, רפרנט תחום אסבסט, יחידת הבטיחות ופיקוח סכנות קרינה (קורס סוקרי אסבסט 1/2015 מטעם המכון הישראלי ללימודי הסביבה)
- 1.5 מהות המבנה: מבנה ציבורי
- 1.6 סיבת ביצוע הדו"ח: בדיקה תקופתית
- 1.7 תאריך ביצוע הבדיקה/סיור: 3.2026
- 1.8 שם המפקח, מבצע הבדיקה/סיור: מר אריה כהן, מהנדס יחידת הבטיחות וממונה בטיחות בעבודה, רפרנט תחום אסבסט, יחידת הבטיחות, סוקר אסבסט בעל רישיון סוקר מספר 95955, המשרד להגנת הסביבה
- 1.9 משתתפים נוספים: אחראי בניין, מר גרגורי לכת, בניין הסנאט

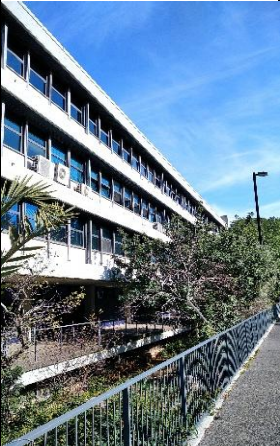
תקין, צבוע (כיסוי) - בצידו הפנימי מכוסה בגבס - בצידו החיצוני מכוסה בזכוכית	אין	מחיצות מתחת לחלונות המשרדים

אין (חתום מ-2 צדדיו: - בחלקו החיצוני – זכוכית; - בחלקו הפנימי – גבס)	1..1 אסבסט-צמנט 1.2 רכיבים פנימיים 1.3 מחיצות מתחת לחלונות	בניין הסנאט, #220	1
לא נדרש	לא אותר

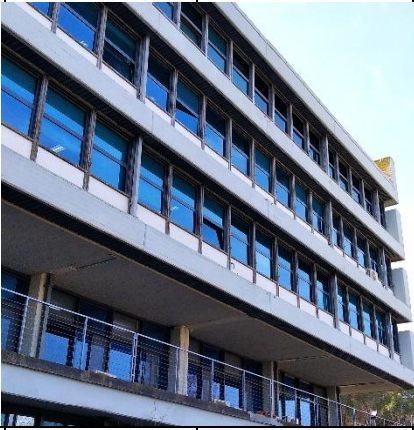
שלם, לא צבוע	אין	קומה עליונה בחדר לפני יציאה לגג (לא הייתה גישה בקומות אחרות)	אין	2.1 אסבסט-צמנט 2.2 רכיבים פנימיים 2.3 צינור הוצאת גזים (ביוב? איורור?)	בניין הסנאט, #220	2
לא נדרש: הבניין מפנה מאנשים עד 12.26	לא אותר (4.7.24, בדיקת צובר לדגימות שניטלו ב- נמצא גג – 30.6.24)	תקין, צבוע	אין	גג ביניים	ללא מגע, כלוא	מתחת לכיסוי תג + מעל תקרה פנימית	בניין אחזקה של אנשי מ"א, בסמוך לבניין הנדסאים וחממות	3
