דו"ח הערכת סיכונים עבור מבנים בהם אסבסט

1. **פרטים כלליים:**
 - 1.1. **שם האתר:** הטכניון – מכון טכנולוגי לישראל
 - 1.2. **פקולטה:** רפואה, רחוב עפרון 7, הטכניון – מכון טכנולוגי לישראל
 - 1.3. **כתובת:** קרית הטכניון, חיפה
 - 1.4. **איש קשר:** מר אריה כהן, מהנדס וממונה בטיחות בעבודה, רפרנט תחום אסבסט, יחידת הבטיחות והגהות (קורס סוקרי אסבסט 1/2015 מטעם המכון הישראלי ללימודי הסביבה)
 - 1.5. **מהות המבנה:** מוסד ציבורי
 - 1.6. **סיבת ביצוע הדו"ח:** בדיקה תקופתית
 - 1.7. **תאריך ביצוע הבדיקה/סיור:** 13.11.23 ועידכון במרץ 2024
 - 1.8. **שם המפקח, מבצע הבדיקה/סיור:** מר אריה כהן, מהנדס יחידת הבטיחות וממונה בטיחות בעבודה, רפרנט תחום אסבסט, יחידת הבטיחות ופיקוח סכנות קרינה (קורס סוקרי אסבסט 1/2015 מטעם המכון הישראלי ללימודי הסביבה)
 - 1.9. **משתתפים נוספים:** מנהל אחזקה ותשתיות בפקולטה לרפואה, מר רפאל אלקסלסי, ד"ר גיזי וילדבאום-לדר, רכזת בטיחות פקולטית, יחידת הבטיחות והגהות

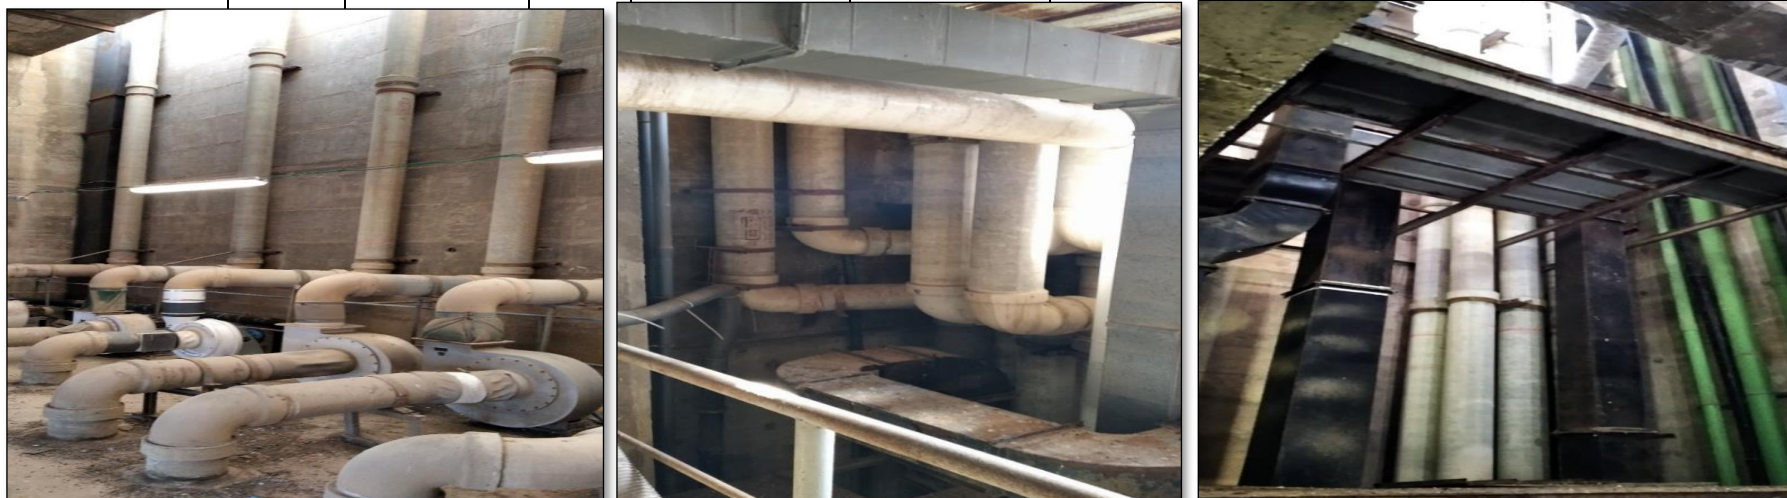
#	מטרת המבנה המכיל אסבסט	מופע האסבסט	מגע בין האסבסט לחלל המבנה	מיקום במבנה	רטיבות בתוך המבנה	מצב הלוחות: - תקין, צבוע - שלם, לא צבוע - סדוק - שבור	שברי לוחות	הנחיות טיפול ותחזוקה
3	צינורות פליטת גזים	3.1 אסבסט-צמנט 3.2 צינורות פליטת גזים ממנדפים : 4 צינורות מימין + משמאל	גישה מוגבלת : 3.3 חלל מאוורר 3.4 גישה לאנשי תחזוקה בלבד	פיר דר', קומות #2- #13	לא קיים	שלם, לא צבוע	לא אותר	3.5 אין דרישה לטיפול 3.6 עקב סכנת עבודה בגובה במקום מוקף וללא מדרכי גישה תקינים אין לטפל בצנרת זו
4	צינורות פליטת גזים	4.1 אסבסט-צמנט 4.2 צינורות פליטת גזים ממנדפים : 4 צינורות מימין + משמאל	גישה מוגבלת : 4.3 חלל מאוורר 4.4 גישה לאנשי תחזוקה בלבד	פיר מז' בגג (שירות בלבד), קומות #14- #20	לא קיים	שלם, לא צבוע	לא אותר	הוצב שילוט בכניסה לפיר
5	צינורות פליטת גזים	5.1 אסבסט-צמנט	גישה מוגבלת : 5.3 חלל מאוורר	פיר צפ', קומות #2- #13	לא קיים	שלם, לא צבוע	לא אותר	5.5 אין דרישה לטיפול

5.6 עקב סכנת עבודה בגובה במקום מוקף וללא מדרכי					5.4 גישה לאנשי תחזוקה בלבד	5.2 צינורות פליטת גזים ממנדפים : 7 צינורות מימין + משמאל
